# RÉ-HABITER UNE MAISON DU XVII<sup>ème</sup> SIÈCLE.

• Relevé et diagnostic  
Maison, 4 rue des Pénitents, Commune de Labruguière.

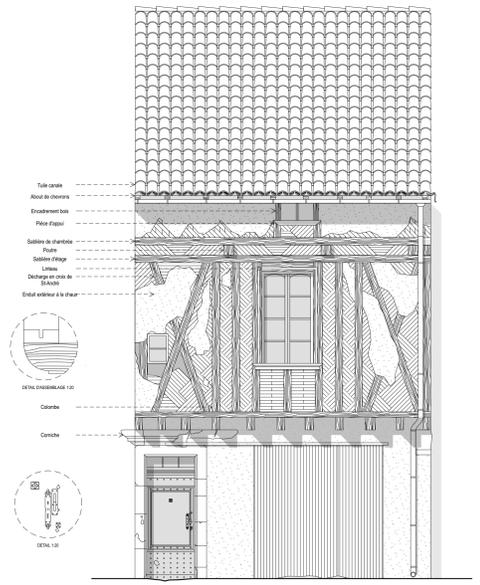
• FAÇADE SUR RUE, échelle 1:50.

A l'heure d'aujourd'hui, on peut observer une fragilité au niveau du remplissage en façade.

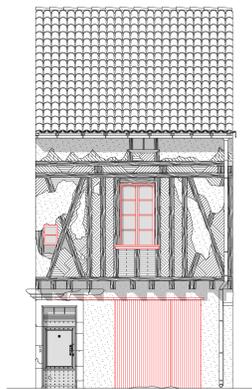
La fenêtre à croisée est remplacée par une menuiserie XIX<sup>ème</sup> et la pose d'un appui en pierre. L'enduit se détériore et laisse apparaître le pan de bois structurel. Les nouveaux usages ont un impact sur les éléments patrimoniaux, tel que la corniche.

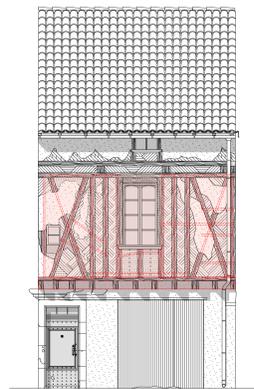
La façade actuelle comprend des protections permettant d'éclairer les chutes liées à la démolition au cours du temps de l'enduit et du remplissage brique.
