AUTO-RÉHABILITATION ACCOMPAGNÉE

RETOUR D'EXPÉRIENCE CHANTIER 2019 AUDEMBERT

RÉNOVATION ÉNERGÉTIQUE GLOBALE D'UNE HABITATION PAVILLONNAIRE

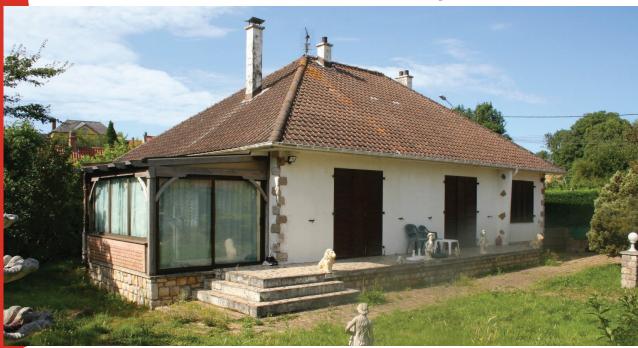
Façade Sud de la maison

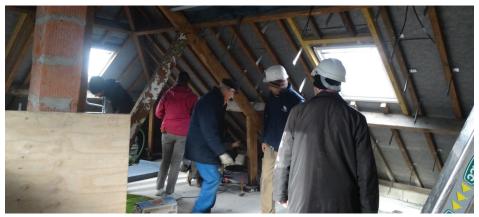
Le stage participatif : durant une journée, le chantier a été ouvert à des particuliers bénévoles désireux d'apprendre des techniques écologiques de rénovation. Encadrés par l'accompagnateur Florent Hubo (HMP SAS), ils ont pu découvrir et mettre en pratique la pose de laine de coton sous rampant dans une ambiance conviviale.
