# AUTO-RÉHABILITATION ACCOMPAGNÉE

RETOUR D'EXPÉRIENCE CHANTIER 2019

LE WAST

### ISOLATION DES COMBLES D'UNE MAISON INDIVIDUELLE PAR INSUFFLATION

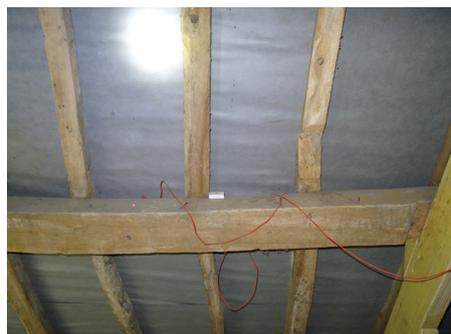
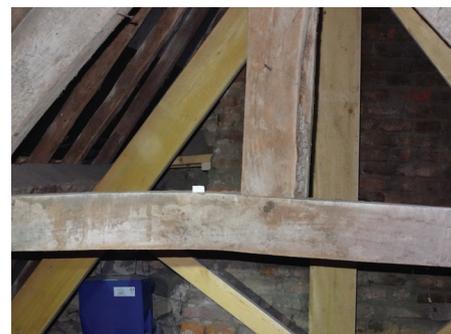
Phase d'instrumentation grâce à la pose de capteurs (thermiques, hygrométriques et lumineux) avant travaux de rénovation énergétique.

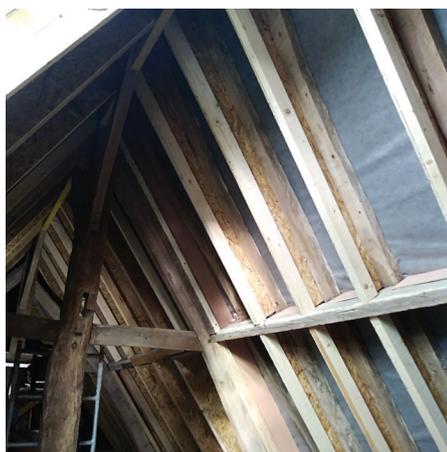
La propriétaire et l'accompagnateur ont réalisé des renforts de chevonnage formant par la même occasion des caissons qui ont reçu la ouate de cellulose par insufflation. Environ 1/4 des chevrons étaient abîmés ou mal alignés (soit 15 axes). Pour rattraper cela, ces renforts de chevonnage ont été fixés sur les chevrons existants grâce à des tasseaux en bois (résineux traités classe 2 de section 36X63mm) afin de permettre la pose d'OSB (d'épaisseur 9mm).

Détail de renforts de chevonnage.

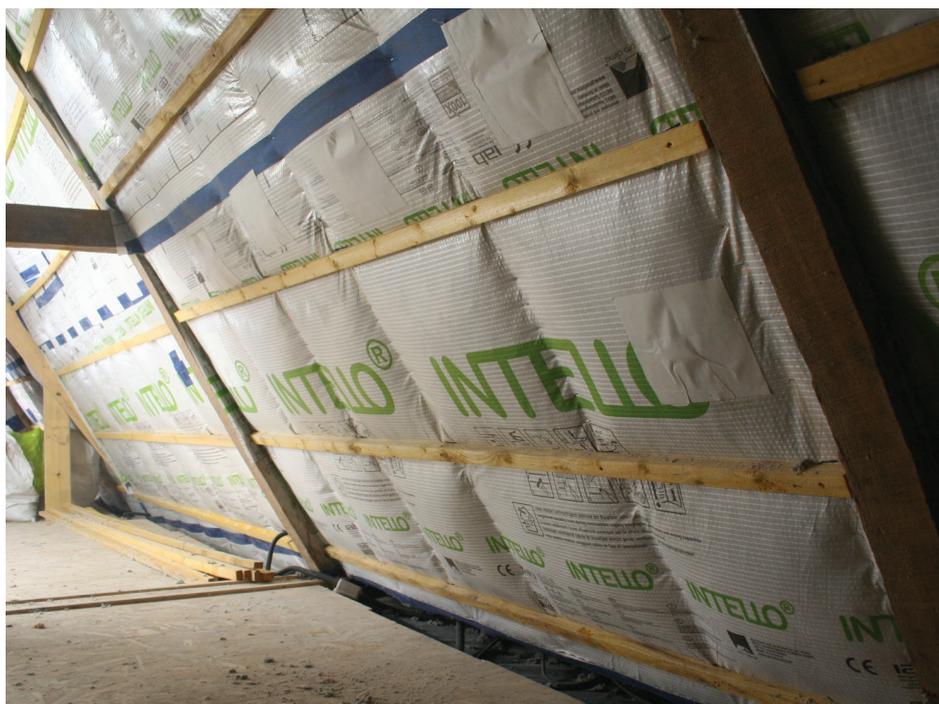
Rendu après travaux d'isolation sous rampant. On remarque que les trous effectués pour l'insufflation ont été rebouchés assurant une parfaite étanchéité à l'air.

L'isolation a été effectuée par insufflation mécanique de ouate de cellulose conditionnée en vrac de 25cm d'épaisseur sous rampant (soit une résistance thermique  $R = 6 \text{ m}^2 \cdot \text{k/W}$ ) et de 15cm d'épaisseur contre le pignon ( $R = 3,7 \text{ m}^2 \cdot \text{k/W}$ ). La gestion de l'humidité et de l'étanchéité à l'air a été assurée par la pose d'une membrane hygrovariable.

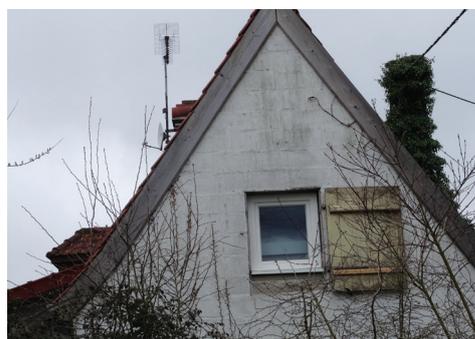
Pose d'une fenêtre double vitrage en pignon
