NOTE DE SYNTHÈSE DES CONCLUSIONS

RAPPORT N° EL-938

Adresse : **Bâtiment**
27 rue DES PETITS HÔTELS
75010 PARIS - 10ÈME

DOSSIER TECHNIQUE AMIANTE

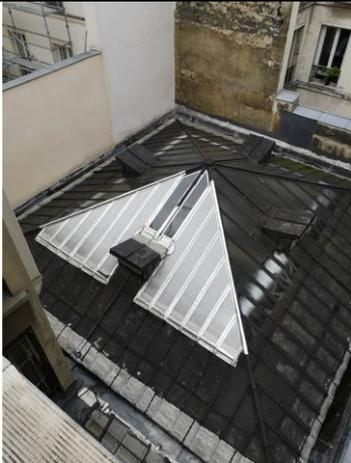
ELEMENT : Toiture arrière

Nom du client	Numéro de dossier	Pièce ou local
SYNDIC DES COPROPRIETAIRES DU 27 RUE DES PETITS HÔTELS	EL-938	Toiture vue de l'exterieur n°2
Matériau	Date de prélèvement	Nom de l'opérateur
chewing-gum - Non peint		ZOUEKEU Céléstin
Localisation	Résultat	
Toiture arrière - Toutes zones	Susceptible de contenir de l'amiante	
Emplacement

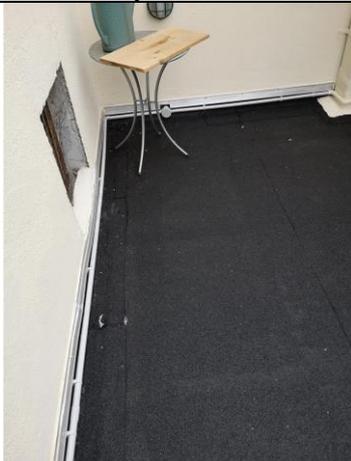
ELEMENT : Plancher		
Nom du client	Numéro de dossier	Pièce ou local
SYNDIC DES COPROPRIETAIRES DU 27 RUE DES PETITS HÔTELS	EL-938	Terrasse
Matériau	Date de prélèvement	Nom de l'opérateur
chewing-gum		ZOUEKEU Céléstin
Localisation	Résultat	
Plancher - Sol	Susceptible de contenir de l'amiante	
Emplacement

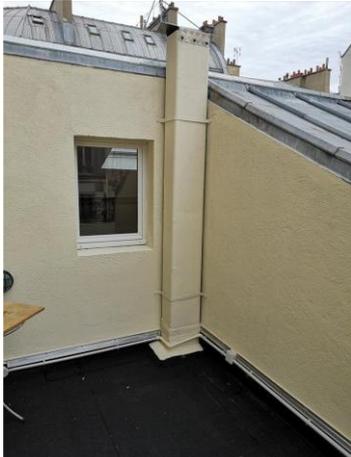
N° Local	Local	Elément	Zone	Matériau / Produit	Liste	Méthode	Etat de dégradation	Photo
1	Terrasse	Conduit de ventilation	D	Amiante ciment - Non peint	B	Résultat d'analyse	MND

ELEMENT : Conduit de ventilation		
Nom du client	Numéro de dossier	Pièce ou local
SYNDIC DES COPROPRIETAIRES DU 27 RUE DES PETITS HÔTELS	EL-938	Terrasse
Matériau	Date de prélèvement	Nom de l'opérateur
Amiante ciment - Non peint		ZOUEKEU Céléstin
Localisation	Résultat	
Conduit de ventilation - D	Présence d'amiante	
Résultat de la grille d'évaluation		
Evaluation périodique		
Emplacement

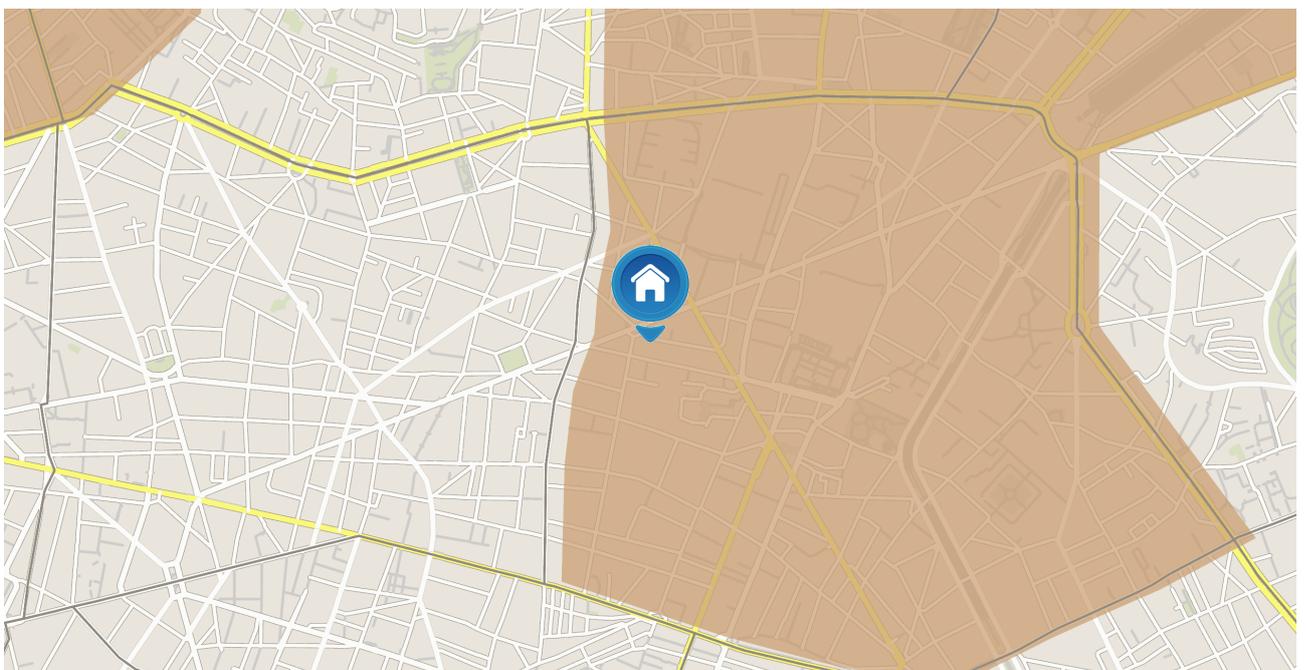
Extrait cartographique du PPR : Gypse antéludien

Le bien immobilier est situé à l'intérieur d'une zone à risques
