# RÉ-HABITER UNE MAISON DU XVII<sup>ème</sup> SIÈCLE.

• Relevé et diagnostic  
Maison, 4 rue des Pénitents, Commune de Labruguière.

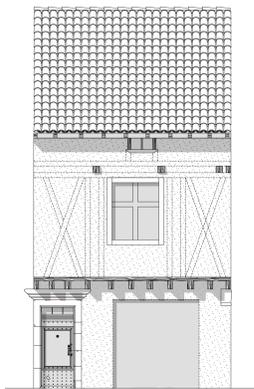
• EVOLUTIONS HISTORIQUES, détail échelle 1:20 - façades échelle 1:75.

La fenêtre à croisée est remplacée par une menuiserie XIX<sup>ème</sup> et la pose d'un appui en pierre. L'enduit se détériore et laisse apparaître le pan de bois structurel. Les nouveaux usages ont un impact sur les éléments patrimoniaux, tel que la corniche.

Les principales modifications du XIX<sup>ème</sup> semblent avoir porté sur les percements, en effet, la croisée a été remplacé par une menuiserie moderne, tandis, que le RDC initialement prévu comme un atelier a été restructuré en garage. La mise en place d'un portail en façade a notamment détérioré la corniche.

A l'heure d'aujourd'hui, on peut observer une fragilité au niveau du remplissage en façade.
