Plan de toiture - 1.200° La maison se situe en bout d'îlot, sur la place principale du centre bourg, entre la rue du Sergent Dougados au Nord et la rue Emile Caraguel au Sud

Evolution : hypothèse de la maison au XVII<sup>e</sup> siècle Les différentes ouvertures dans le mur mitoyen actuel laissent penser à une galerie extérieure accueillant les escaliers. Sur la place, la grande aula avec cheminée se retrouve au premier étage.

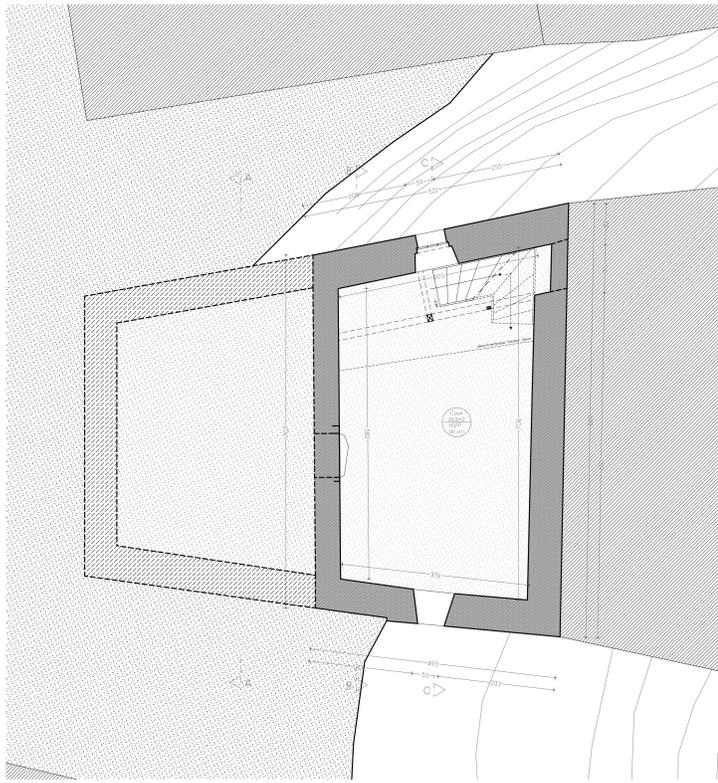
Plan du R-1 - 1.50°

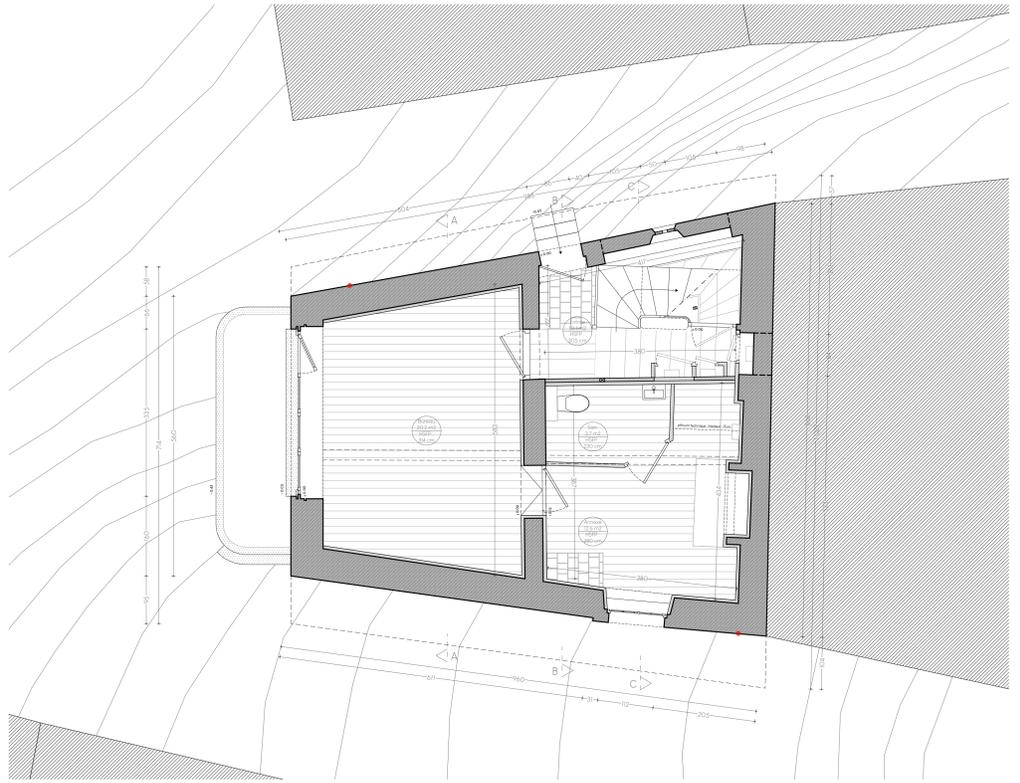
Plan du RdC - 1.50° Aujourd'hui un local d'activités qui a connu e nombreuses transformations au XIX<sup>e</sup> et XX<sup>e</sup> siècle.

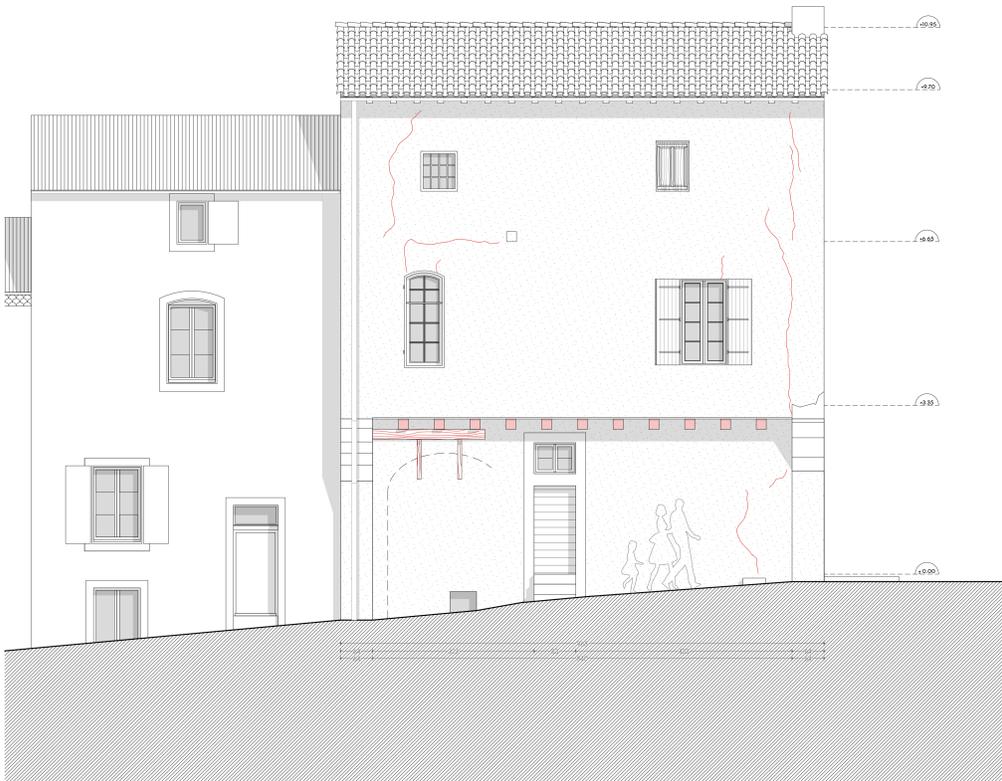
Façade Nord - 1.50° Les ouvertures, de toutes les époques, ne sont pas composées, et elle présente beaucoup de fissures

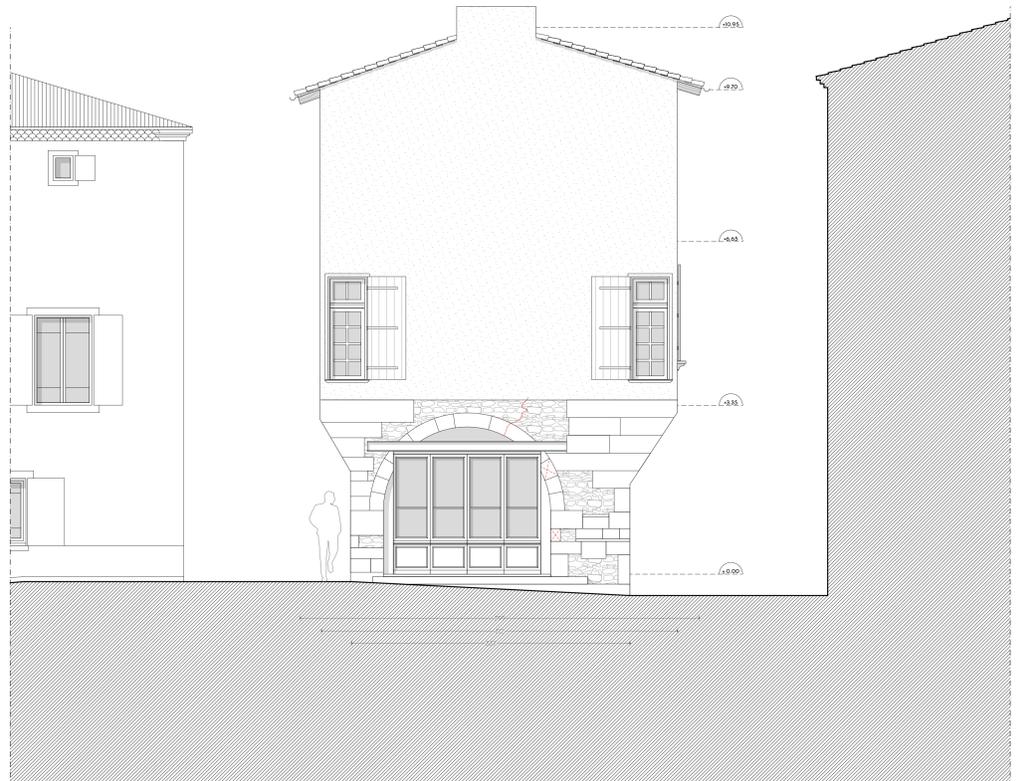
Façade Ouest - 1.50° Le seul pignon en façade du centre, très transformé depuis sa construction (IPN, fenêtres murées...)

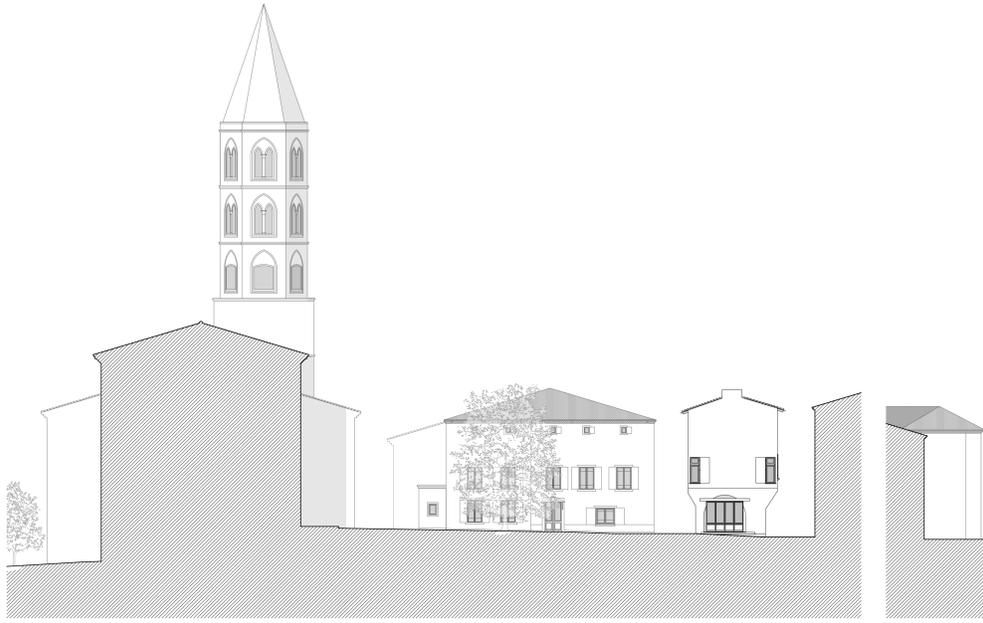
Façade urbaine Nord-Sud - 1.200° Le rapport au contexte monumental : l'église

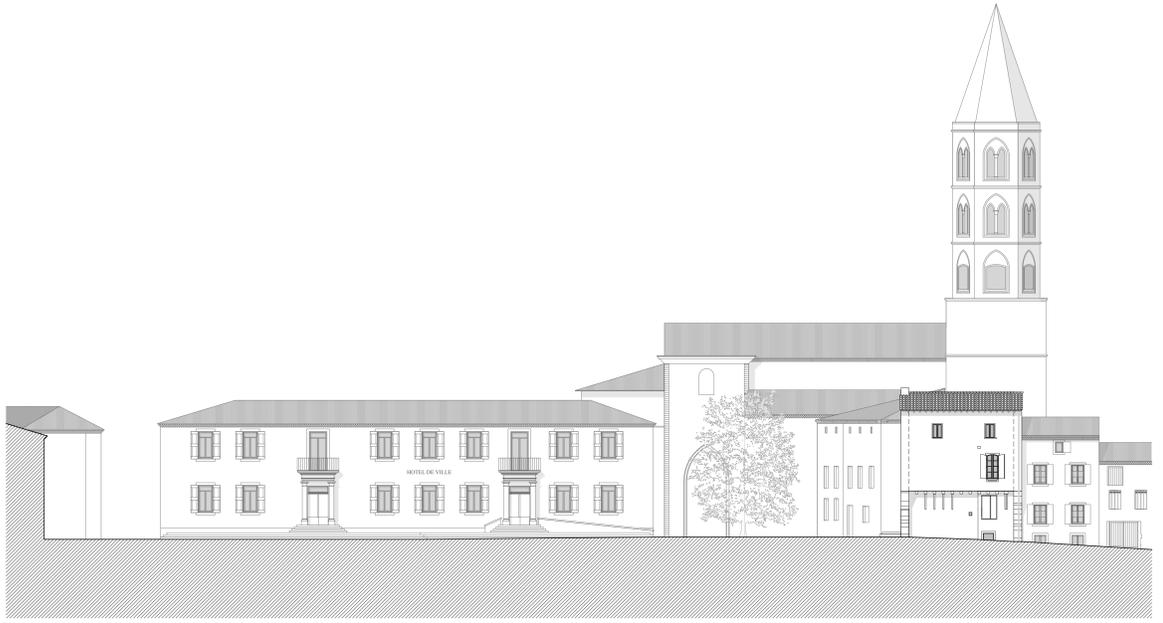
Façade urbaine Est-Ouest - 1.200° Une respiration précieuse dans un centre ultra-dense : les 60m de la place de l'Hôtel de Ville.

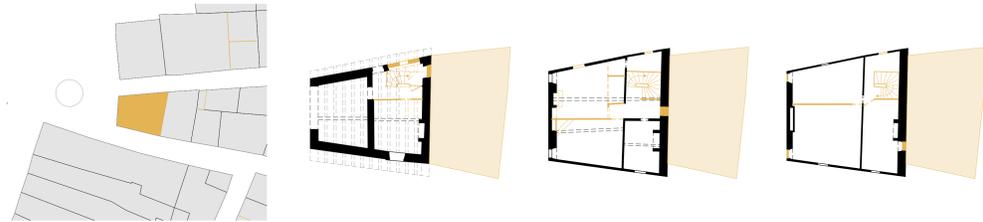
Evolution : hypothèse de la maison à la fin du XVIII° siècle La division de la parcelle et la destruction de la galerie extérieure amènent le besoin d'un escalier intérieur. Les espaces sont redimensionnés pour correspondre aux nouveaux modes de vie.

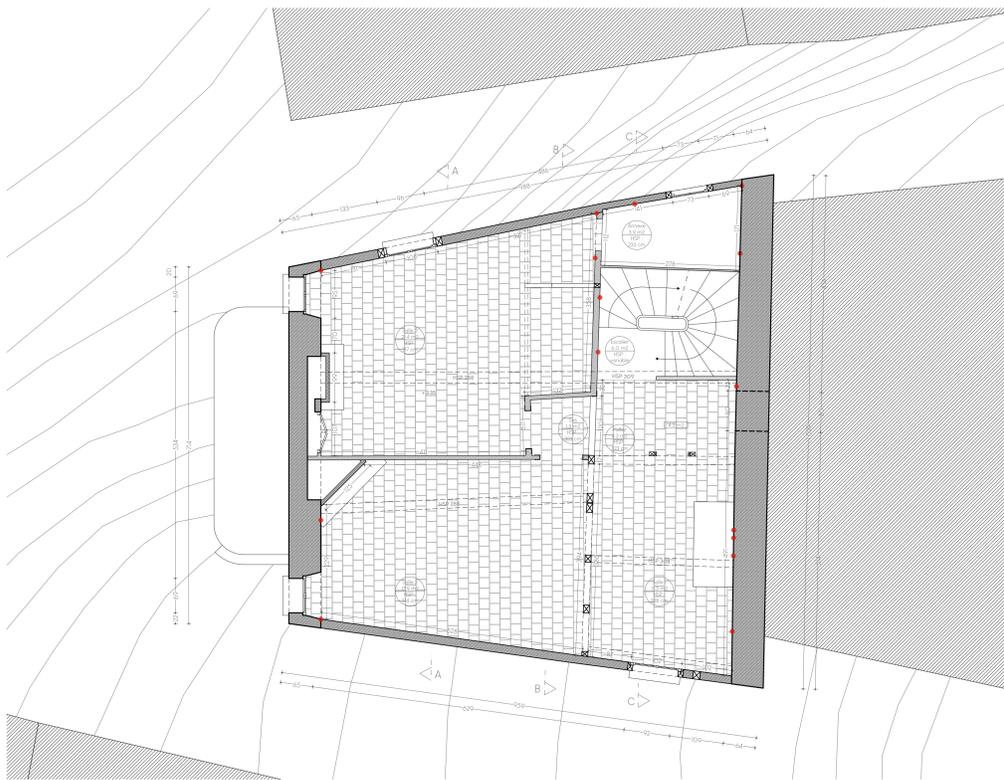
Plan du R+1 - 1.50° Hormis le sol en terres-cuites et le refend en ossature bois, les aménagements datent du XVIII° siècle.

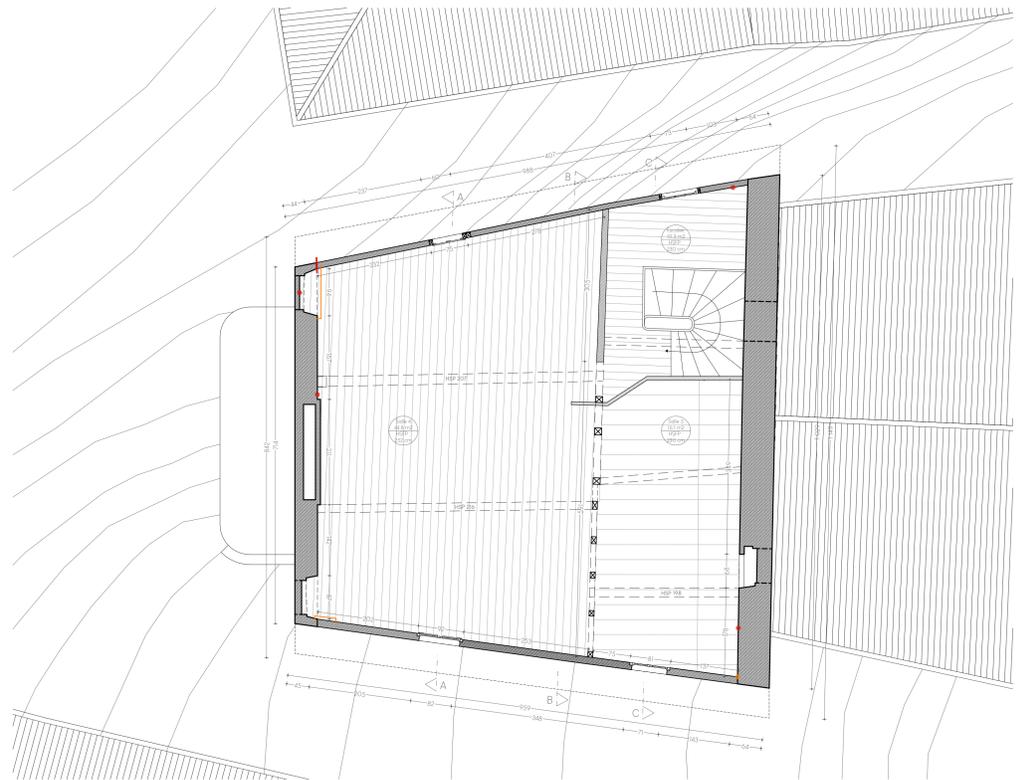
Plan du R+2 - 1.50° Cet étage est essentiellement resté dans son état d'origine : spatialités, vestiges de menuiseries, sols ...

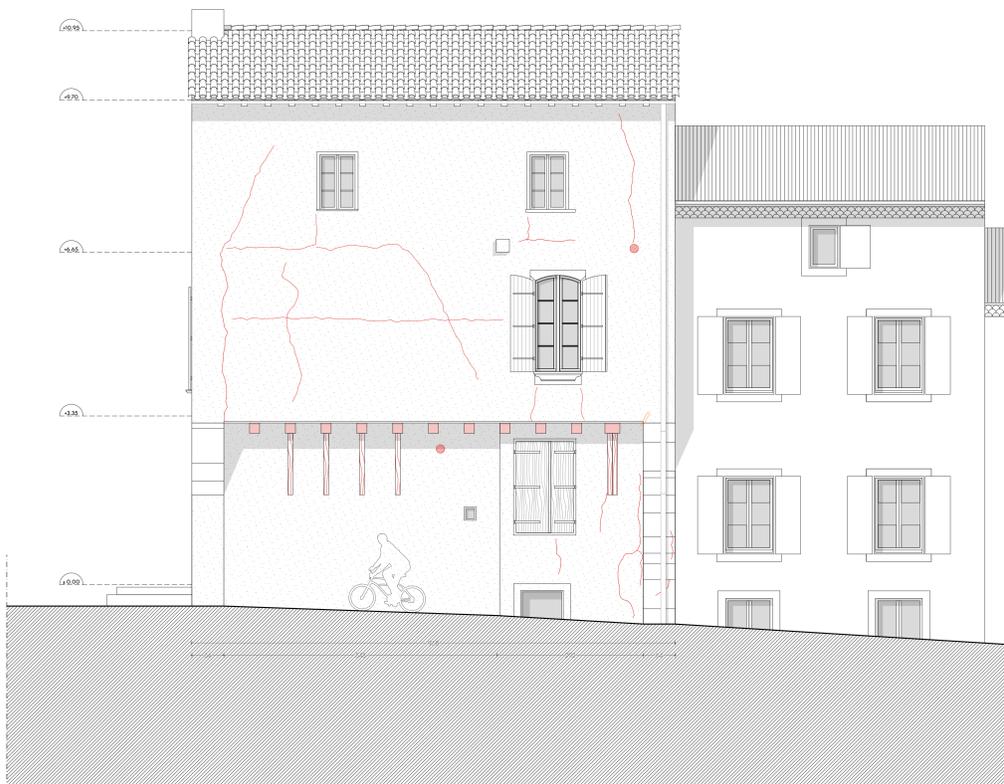
Façade Sud - 1.50° La façade Sud n'est pas la plus ouverte, mais toutes ses menuiseries sont du XVII° siècle et de qualité.

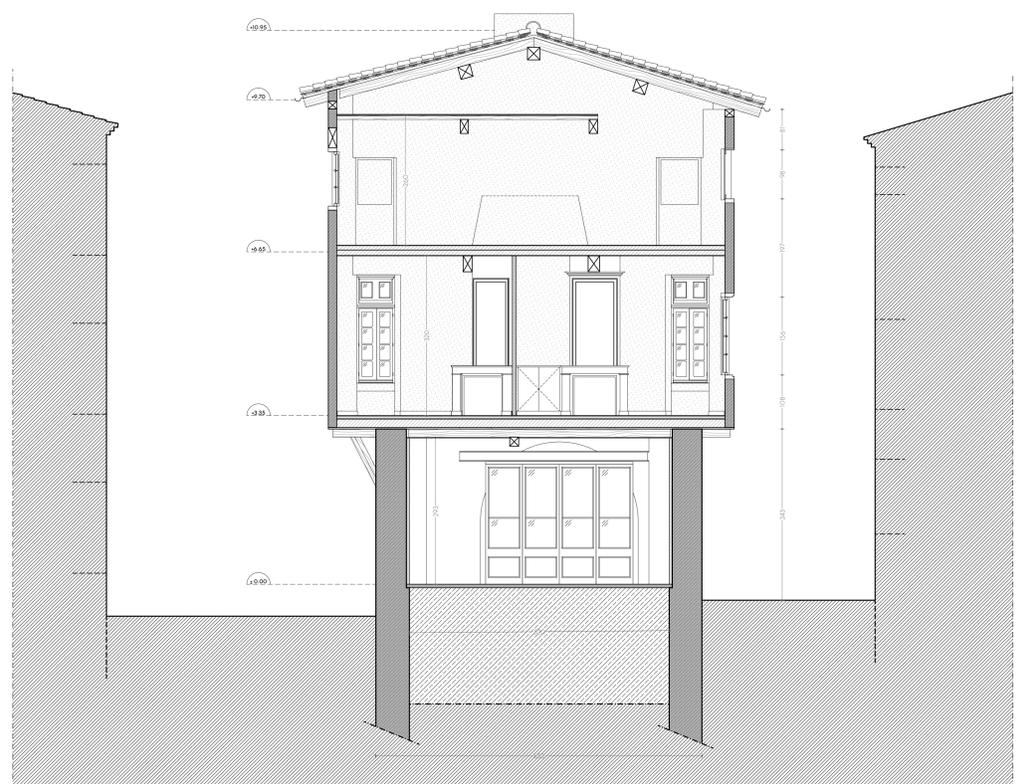
Coupe AA - 1.50° Au premier étage les cheminées datent du XVIII° et répondent à la division de la aula.

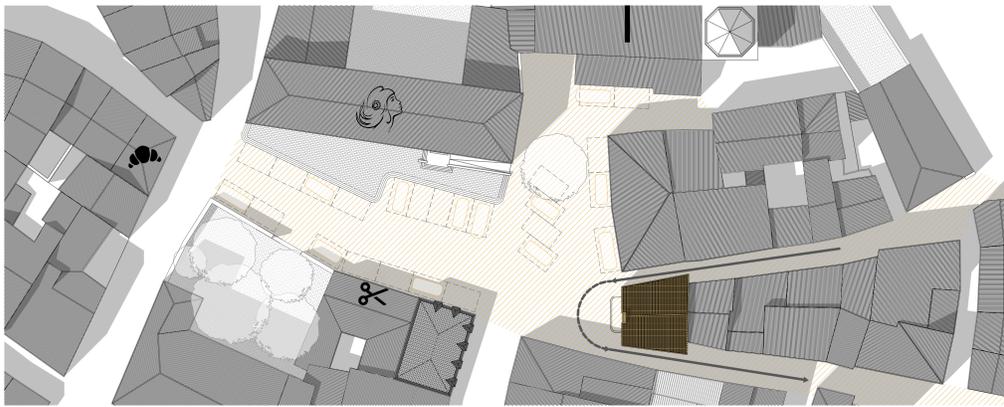
Plan des circulations et des stationnements sur la place de l'Hôtel de Ville

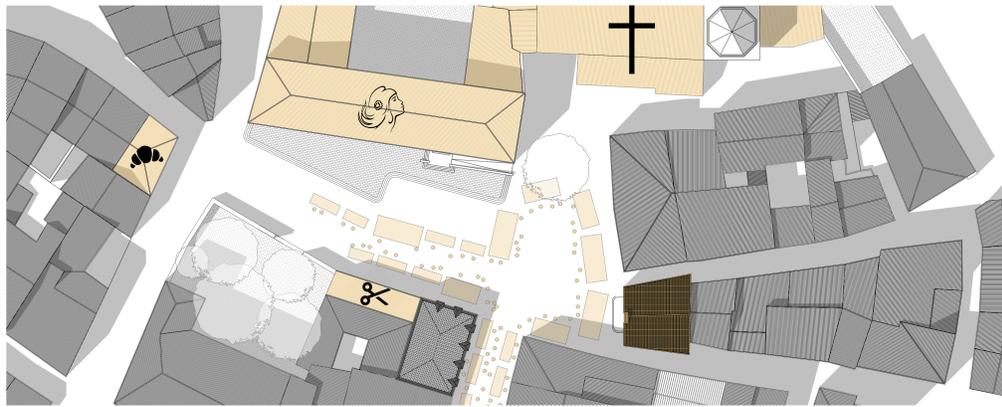
Plan des usages de la place de l'Hôtel de Ville, le vendredi matin avec le marché

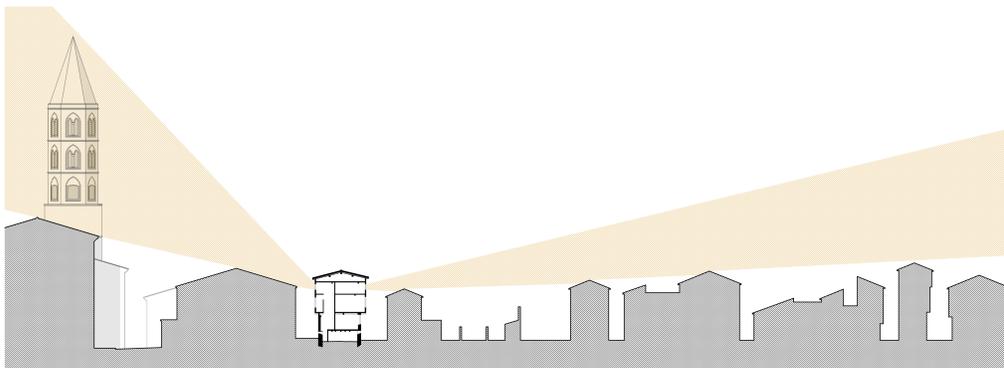
Coupe urbaine Au dernier étage, la maison bénéficie de vues sur l'église au Nord et sur les toits et la Montagne Noire au Sud

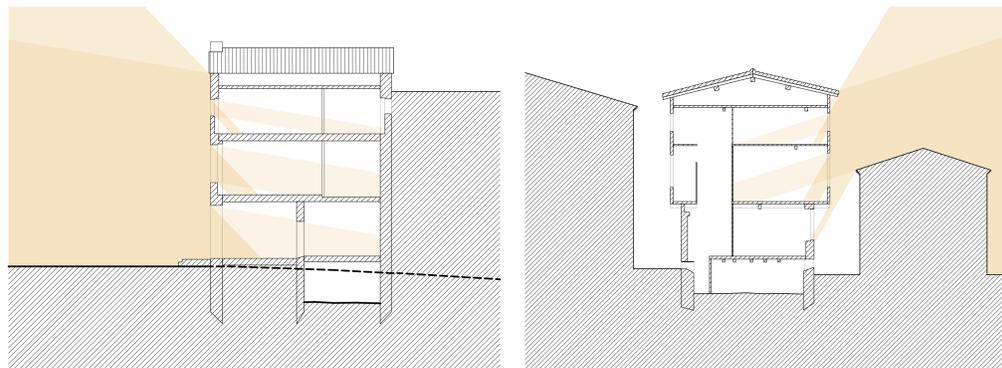
Schémas lumineux Par les nombreuses ouverture et la place dégagée, la lumière entre abondamment, surtout en hiver

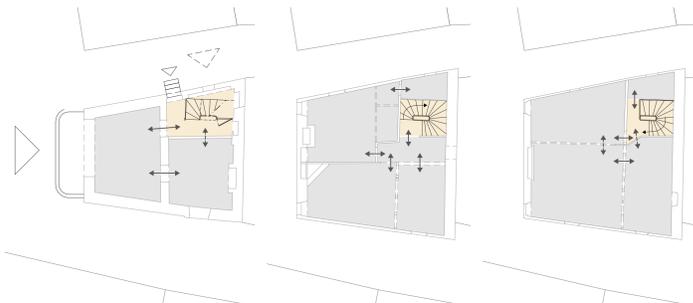
Accès et distribution - 1.200° Accès multiples et organisation fonctionnelle.

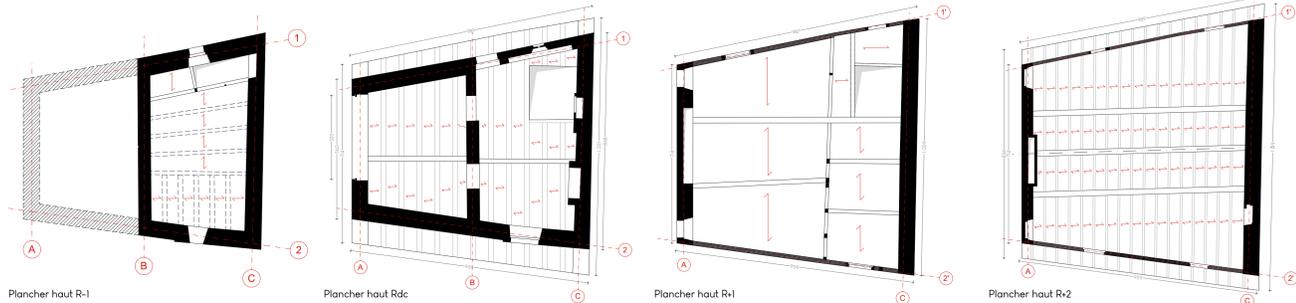
Plans structure - 1.100° La cage d'escalier du XVIII° siècle, sans chevêtre, fragilise les étages à pan-de-bois et demande un travail de consolidation important.

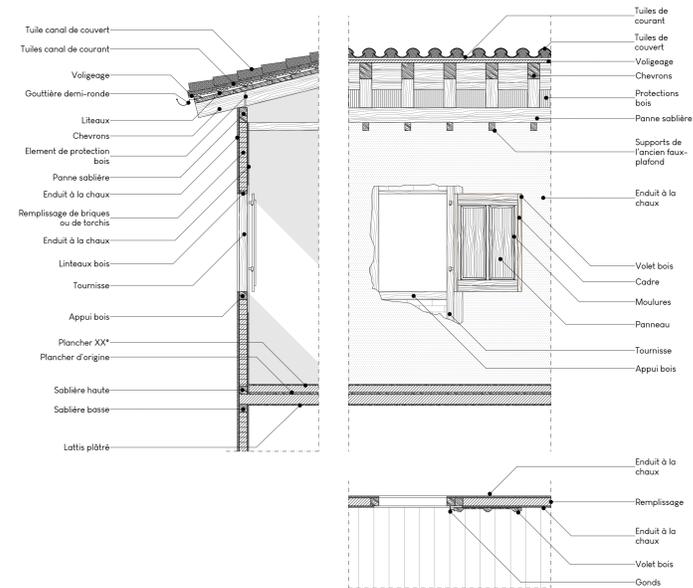
Détail de menuiserie XVII°, XVIII°, XIX° et de mise en œuvre - 1.25° Des menuiseries de qualité vestiges des différents époques de la maison à conserver et à adapter aux besoins actuels.

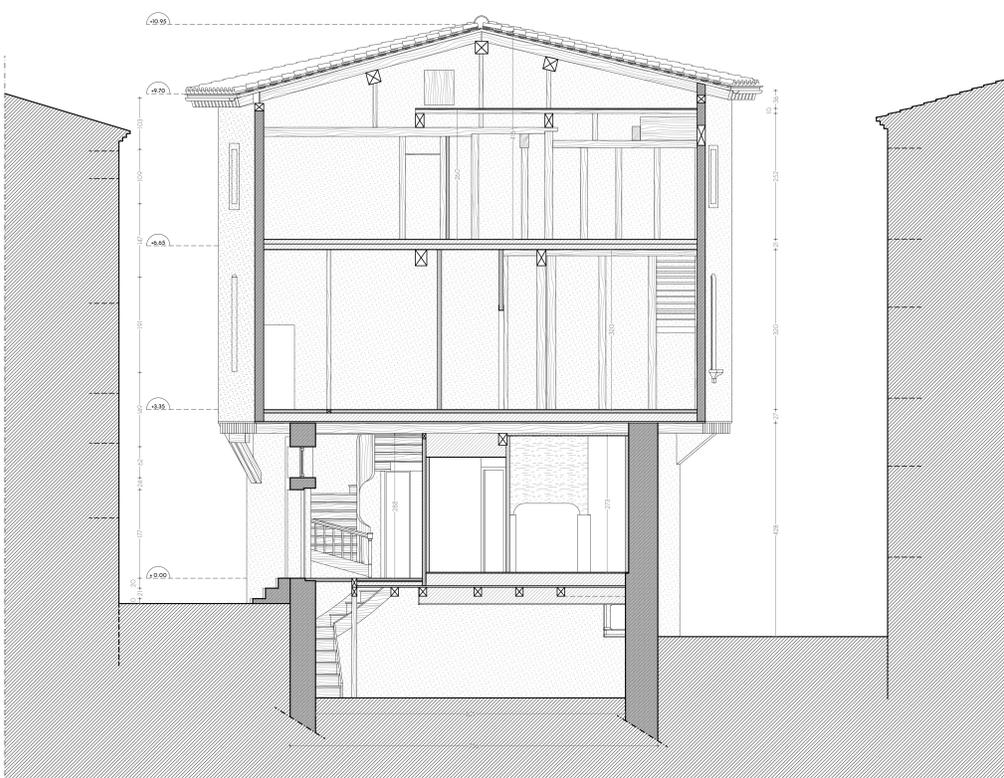
Coupe BB - 1.50° Le refend en bois des étages a été mis à nu, révélant l'ossature complexe et enchevêtrée d'origine.

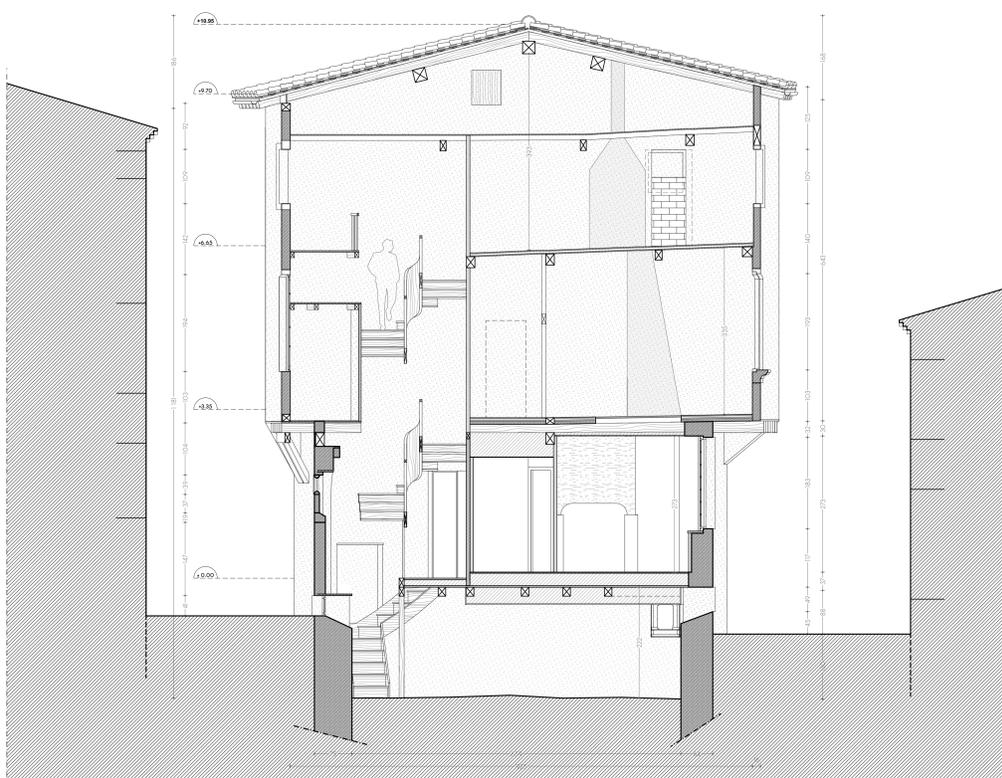
Coupe CC - 1.50° Le mur mitoyen porte les marques de la galerie extérieure et l'escalier XVIII° qui l'a remplacée.

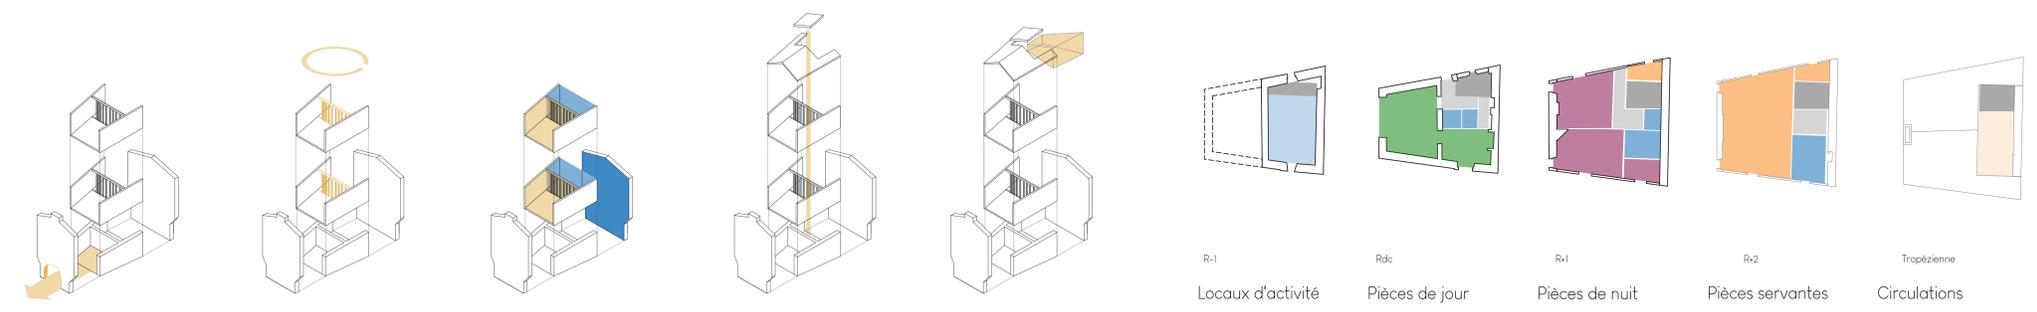
**Ouverture sur la place**  
Ouvrir généralement le rez-de-chaussée sur la place en encourageant une appropriation de l'espace public pour participer à la vie de ce lieu commun.

**Structurer autour du refend**  
Utiliser l'ossature du refend bois des étages pour structurer et hiérarchiser les espaces tout en mettant ce témoin de l'origine de la maison en valeur.

**Espaces servants/servis**  
Profiter de la bande entre le refend et le mitoyen pour organiser les pièces servantes et humides, et créer une colonne technique le long du mur mitoyen pour gérer les réseaux. Aménager les spatiosités intéressantes de la bande Ouest pour créer les espaces servis avec une vue sur la place et la lumière de l'Ouest.

**Affirmer la verticalité**  
Mettre en place un lien vertical fort grâce à un nouvel escalier-bibliothèque débouchant en toiture de la rue du Sergent Dougados.

**Un espace extérieur**  
Créer un espace extérieur en toiture pour profiter de la vue dégagée sur la montagne noire et les toits de la ville.

Schémas programmatiques - 1200° D'Est en Ouest, une bande servante contre le mitoyen, une circulation contre le refend et une bande servie sur la place.

Profiter de la bande de pièces entre le refend et le mitoyen pour organiser les pièces servantes humides, et créer une colonne technique le long du mur mitoyen pour gérer les réseaux.

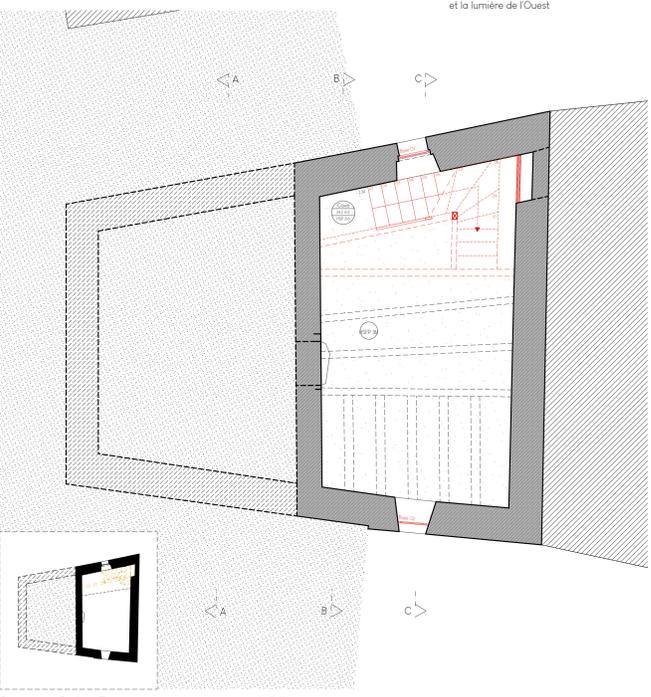
Plan du R-1 - Espace de stockage - 1.50°  
Espace de stockage en lien direct avec le local d'activité au rd.

- Baie O1  
Châssis menuisé bois  
Ouvrant à la française  
Double vitrage
- Baie O2  
Châssis menuisé bois  
Ouvrant à la française  
Double vitrage
- Escalier  
Escalier bois à limon extérieur et intérieur  
12 marches  
27 cm de giron  
18 cm de hauteur de marche

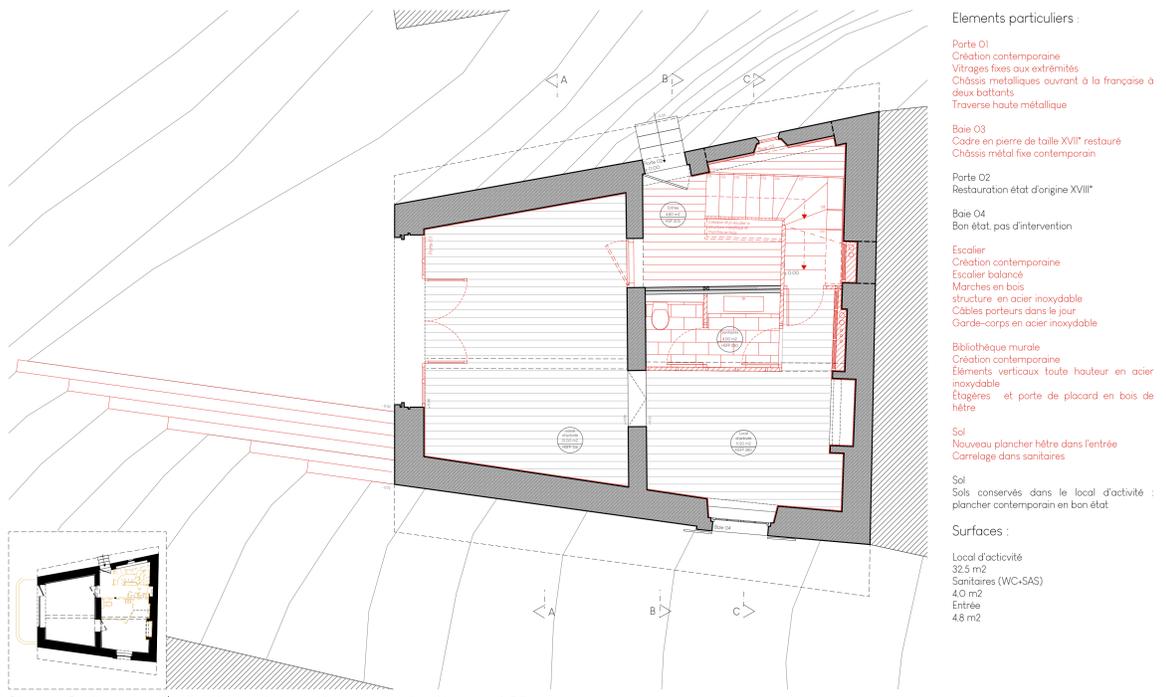
Plan du Rdc - Local d'activité et entrée indépendante des étages - 1.50°  
Deux salles d'activité s'ouvrent sur la place grâce à un menuisier à la française. Sur la rue du Sergent Dougados, une porte piétonne donne accès à l'escalier desservant le duplex de manière indépendante, mais possiblement connectée avec le local d'activité.

- Porte O1  
Création contemporaine  
Vitrages fixes aux extrémités  
Châssis métalliques ouvrant à la française à deux battants  
Traverse haute métallique
- Baie O3  
Cadre en pierre de taille XVII<sup>e</sup> restauré  
Châssis métal fixe contemporain
- Porte O2  
Restauration état d'origine XVIII<sup>e</sup>
- Baie O4  
Bon état, pas d'intervention
- Escalier  
Création contemporaine  
Escalier balance  
Marches en bois  
structure en acier inoxydable  
Câbles porteurs dans le jour  
Garde-corps en acier inoxydable
- Bibliothèque murale  
Création contemporaine  
Éléments verticaux toute hauteur en acier inoxydable  
Étagères et porte de placard en bois de hêtre
- Sol  
Nouveau plancher hêtre dans l'entrée  
Carrelage dans sanitaires
- Sol  
Sols conservés dans le local d'activité : plancher contemporain en bon état

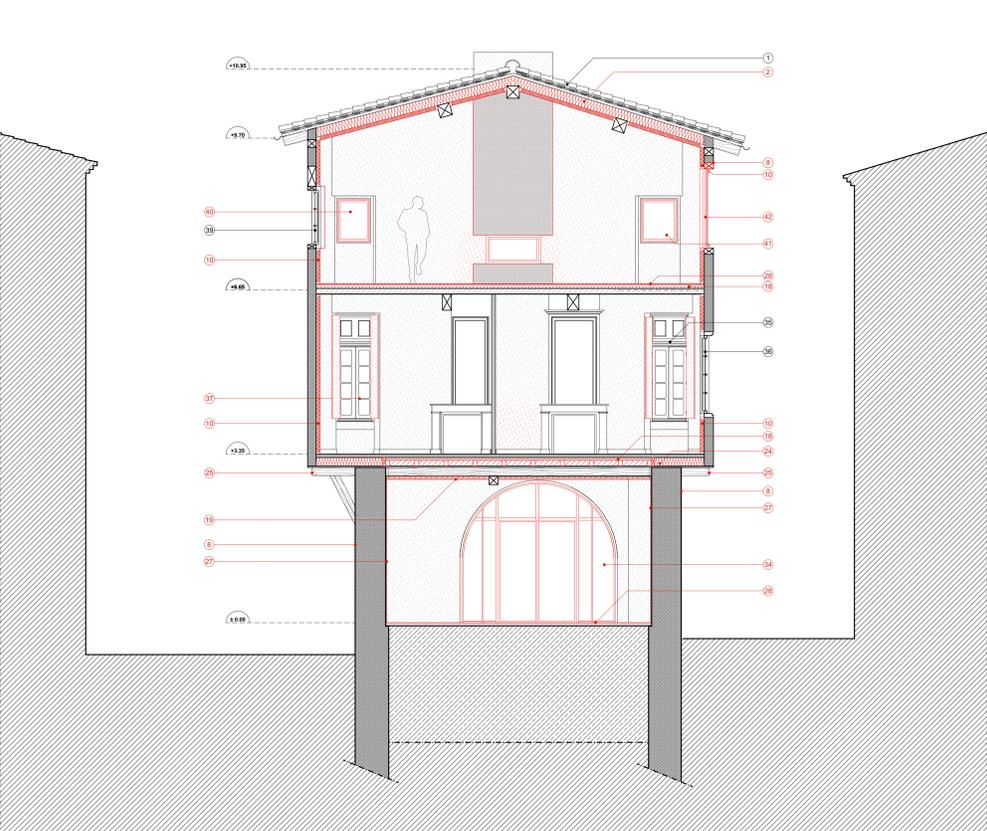
Coupe AA - Bande servie - 1.50°  
Dans la bande servie donnant sur la place, on trouve au Rdc la pièce principale du local d'activité, au R+1 les chambres et au R+2 le séjour avec la création d'une cheminée sur l'ancien conduit central. Largement éclairés, et étant orientés au Sud, à l'Ouest et au Nord, ces espaces regroupent aussi les éléments remarquables du projet : l'arc XVII<sup>e</sup>, les cheminées XVIII<sup>e</sup>, la vue sur la place, les plus grands spatiosités...

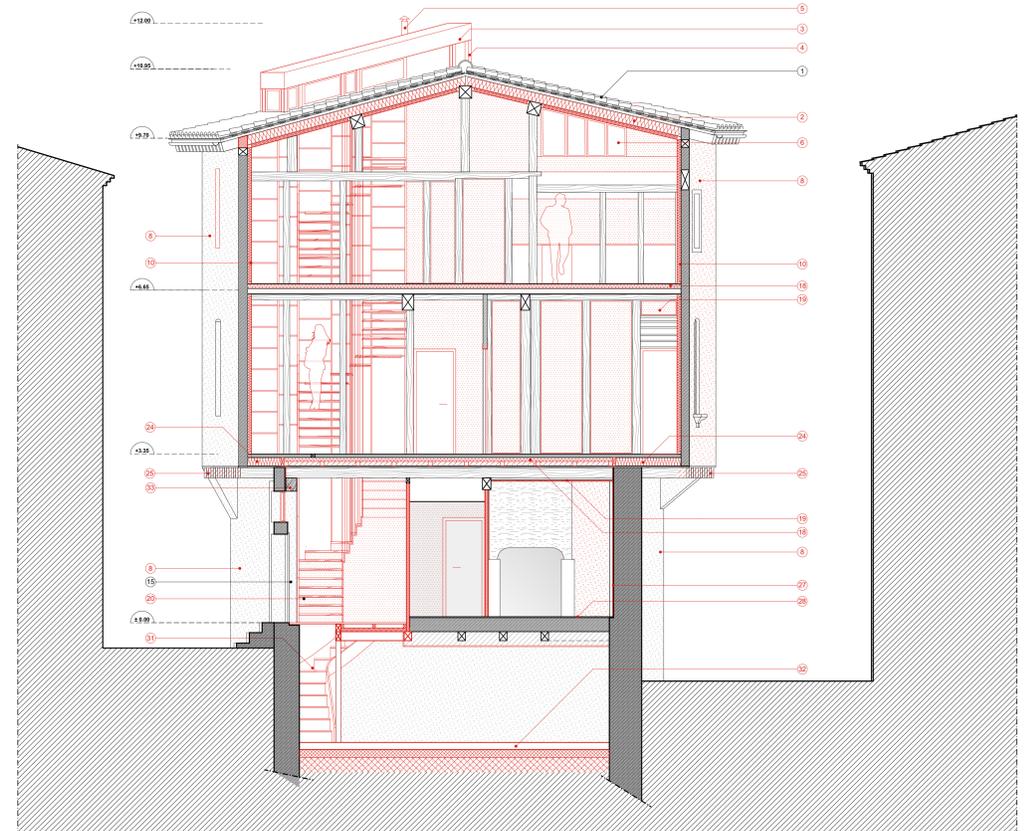
Coupe BB - Circulation - 1.50°  
Dans la circulation aménagée le long de la cloison structurante des étages, on trouve au Rdc l'entrée de la cage d'escalier par la porte piétonne sur la rue du Sergent Dougados, l'annexe du local d'activité avec ses sanitaires, et au R+1 la circulation desservant les chambres, la bibliothèque et les pièces de la bande servante à travers l'ossature de la cloison, et de même au R+2. L'ossature est mise en valeur.

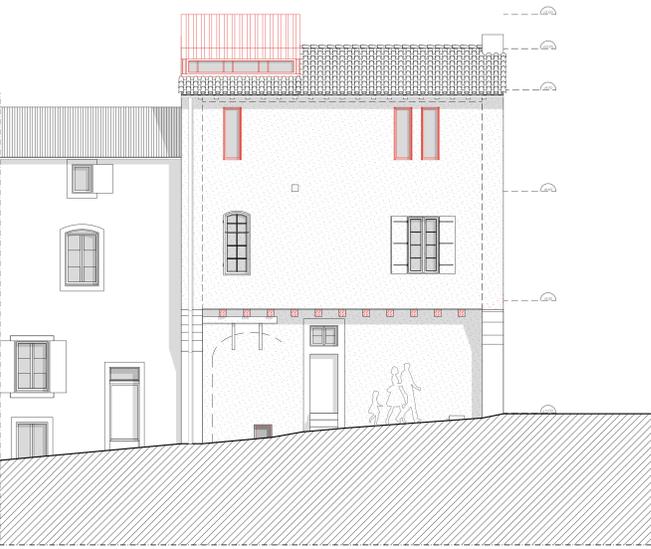
Façade Nord - Rue du Sergent Dougados - 1.100°  
Plusieurs interventions viennent modifier le dessin de la façade : trois nouvelles menuiseries sont créées à l'emplacement de percement ancien dont les proportions sont modifiées et la surélévation de la trapézienne apparaît en toiture sur le mitoyen.

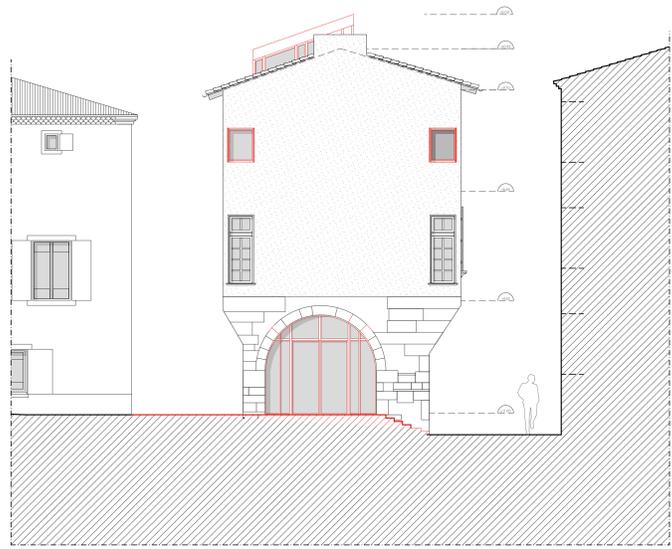
Façade Nord - Rue du Sergent Dougados - 1.100°  
La façade sur la place est également modifiée : le travail de l'arc comme entrée au local d'activité, la réouverture des baies du R+2 dans leur gabarit d'origine et l'émergence de la surélévation en toiture.

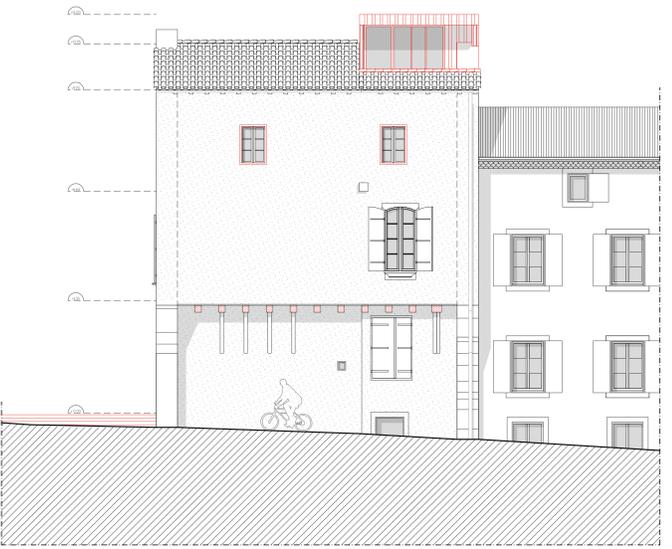
Façade Nord - Rue du Sergent Dougados - 1.100°  
L'intervention majeure sur cette façade se trouve en toiture où la trapézienne vient s'accouder au mur mitoyen, laissant apparaître le côté la partie la plus haute de ce nouveau volume construit.

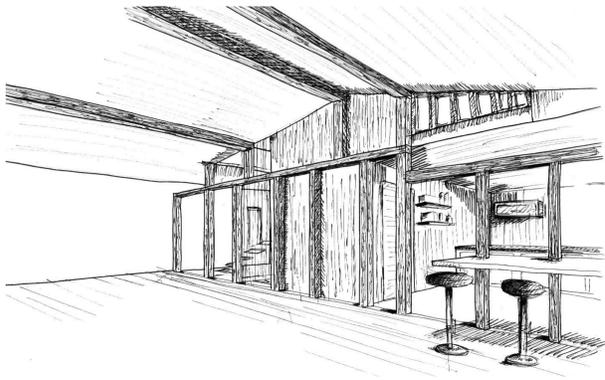
Croquis : vue du séjour sur le refend mis en valeur

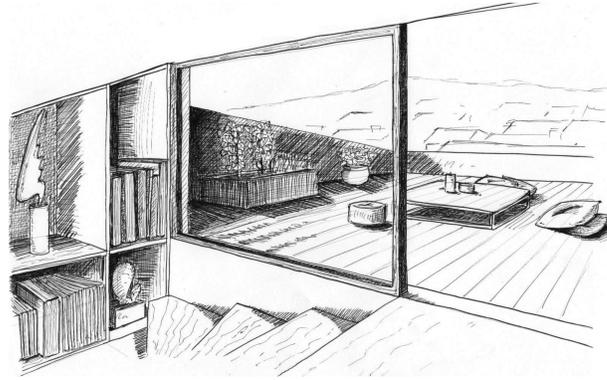
Croquis : vue sur la tropézienne depuis l'escalier

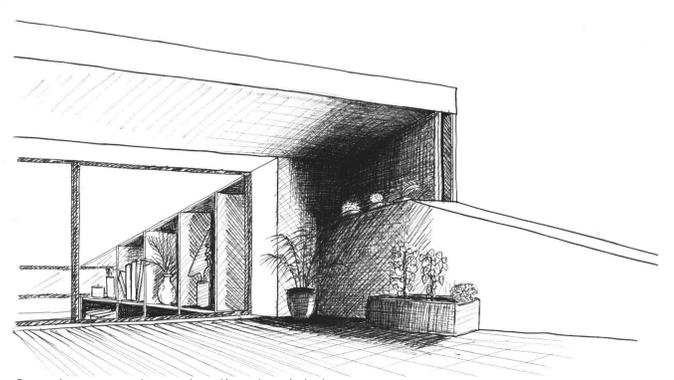
Croquis : vue sur la surélévation depuis la terrasse

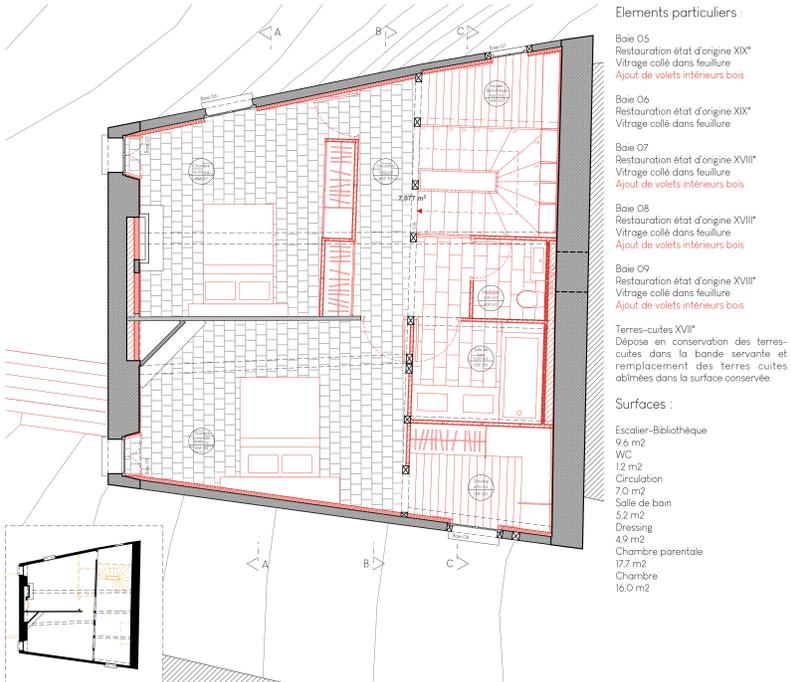
Plan du R+1 - Duplex inversé chambres - 150°

On retrouve l'organisation en bande, servant contre le milieu et servit côté place. L'ossature du refend en bois est libérée côté escalier pour permettre la lecture de la bibliothèque en double hauteur. Une circulation est comprise entre cette ossature et une cloison épaisse pour offrir des rangements.

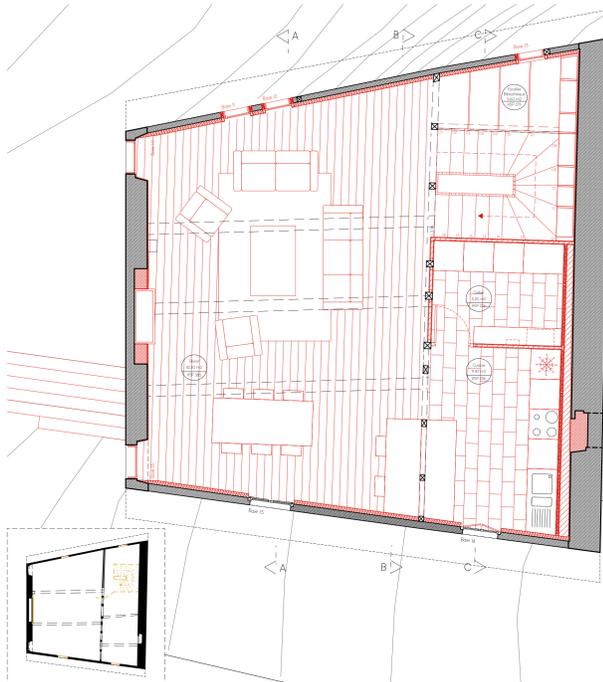
Plan du R+2 - Duplex inversé, séjour - 150°

On retrouve l'organisation du R1 avec les pièces servantes sur le mur milieu et les pièces servies sur la place. Le séjour sous rempart profite d'une volumétrie agréable de la lumière du sud et d'une vue sur le clocher au Nord. L'escalier-bibliothèque continue de se dérouler contre le milieu afin de sortir en toiture.

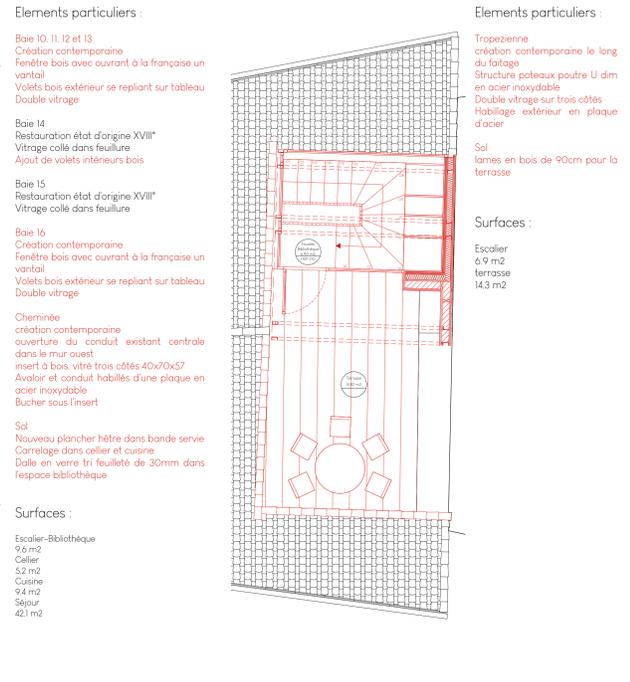
Plan de la tropézienne - Terrasse - 150°

Cette espace extérieur couvre sur le Sud-Est pour bénéficier d'un ensoleillement conséquent et d'une vue dégagée tout en restant sans vis-à-vis

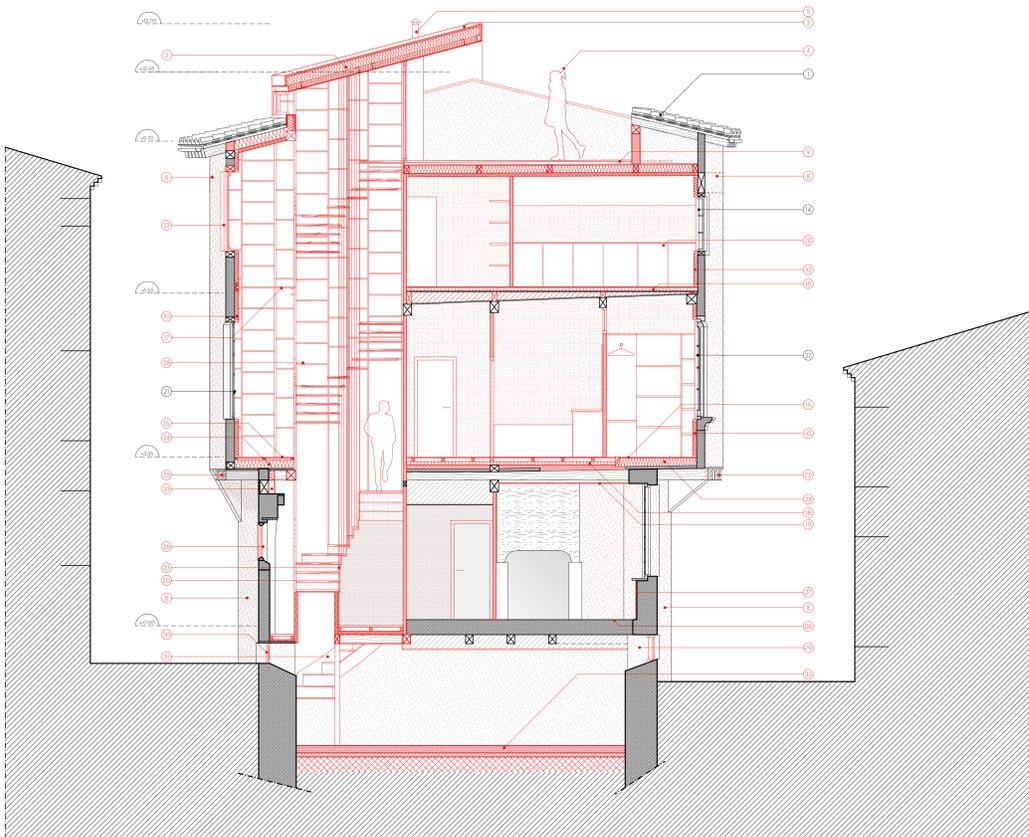
Coupe CC - Bande servante - 150°

Dans la bande servante, l'organisation du rdc ne change pas par rapport à la coupe BB. Aux étages, on trouve sur l'encorbellement la bibliothèque se poursuivant sur le mur milieu derrière l'escalier, et se développant sur toute la hauteur de la maison jusqu'à la tropézienne. Puis les WC, la salle de bain et le dressing pour le R+1 et les cellier et la cuisine au R+2 orientées plein Sud, bénéficiant de la lumière et des vues.

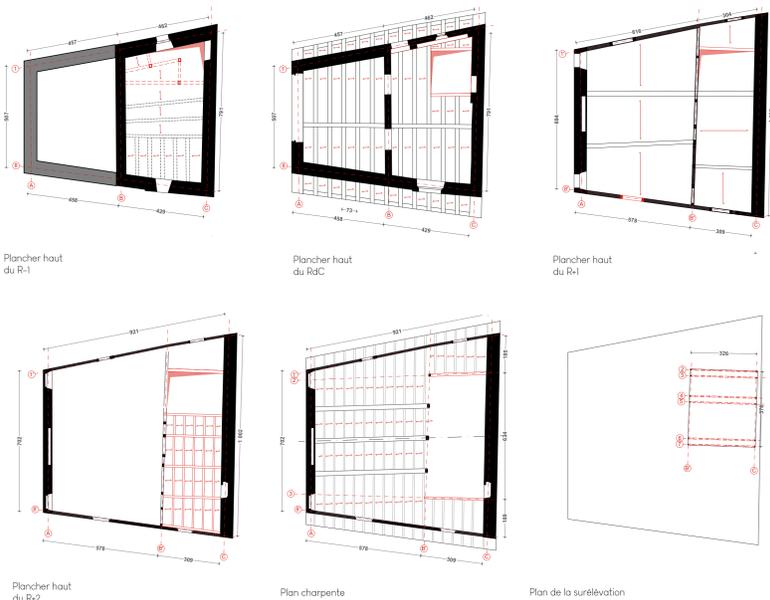
Plans structure - 1100°

La cage d'escalier est consolidée par un chevêtre et des tirants. Deux chevêtres sont créés dans la charpente pour la surélévation en toiture.

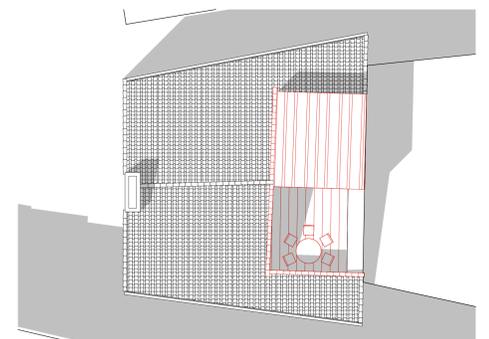
Plan de toiture - 1100°

La toiture existante est conservée et révisée. La surélévation se fait sur le versant Nord et la tropézienne sur le versant Sud.
