Plan de toiture - 1.200° La maison se situe en bout d'îlot, sur la place principale du centre bourg, entre la rue du Sergent Dougados au Nord et la rue Emile Caraguel au Sud

Evolution : hypothèse de la maison au XVII<sup>e</sup> siècle Les différentes ouvertures dans le mur mitoyen actuel laissent penser à une galerie extérieure accueillant les escaliers. Sur la place, la grande aula avec cheminée se retrouve au premier étage.

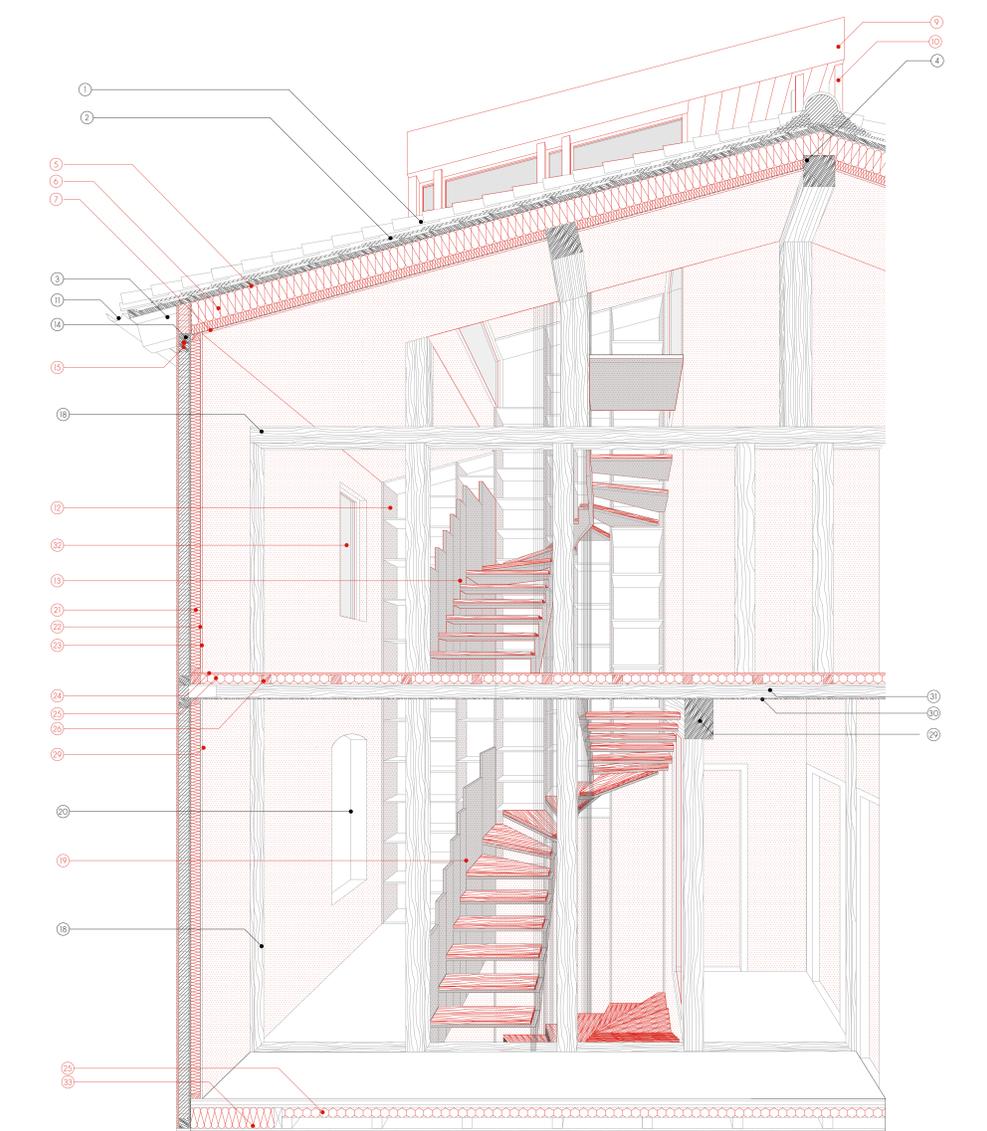
Coupe américaine - L'escalier-bibliothèque - 120°

La circulation entre étages se fait par un nouvel escalier dans la trémie existante. Celui-ci est composé d'une structure métallique et des marches en bois de hêtre. En fond il vient s'appuyer sur une bibliothèque murale se développant sur toute la hauteur du projet, affirmant ainsi une verticalité connectant tous les niveaux et bénéficiant d'un apport de lumière considérable au Nord comme au sud grâce aux de la tropézienne.

- Révision de la toiture en tuiles canal
- Fibre de bois (30cm)
- Finition plaque d'acier
- U métallique
- Sortie d'évents (ø 120mm)
- Vernière sous rampant : 4 panneaux vitrés fixes sur châssis bois
- Panne de chevêtre
- Enduit à la chaux ton sable
- Toiture terrasse, finition lame de bois sur lambourde
- Double isolation en fibre de bois (8cm) et plaque de placoplâtre BA13
- Cloison placostil BA13
- Éléments de cuisine en bois
- Baie 13
- Baie 14
- Baie 15
- Porte O2
- Carrelage sur chappe béton sur ossature bois
- Plancher de verre tri-feuilleté 30 mm sur U métallique
- Isolation phonique en liège (8cm)
- Double isolation en liège (8cm)
- Escalier à structure métallique
- Baie 07
- Baie 08
- Limons à crémaillère avec câbles en acier

- Isolation fibre de bois sur encorbellement (10cm)
- Consolidation des abouts de solive par ajout de résine (Renofort)
- Baie 03
- Enduit chaux-chaux et badigeon à la chaux
- Parquet bois existant
- Baie 02
- Baie 01
- Escalier cave en acier inoxydable et bois
- Dallage en béton de chaux hydraulique (15cm) Isolation liège (8cm) et hérisson
- Poutre bois enchâssée dans la maçonnerie + trants pour stabiliser les solives scées
- Porte O1
- Baie 05
- Baie 06
- Baie 09
- Bibliothèque murale
- Baie 15
- Baie 16
- Baie 10
- Baie 12

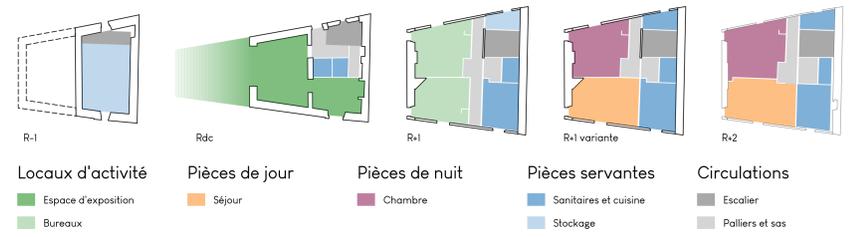
**Schémas programmatiques - 1.200°** D'Est en Ouest, une bande servante contre le mitoyen, une circulation contre le refend et une bande servie sur la place.

**Ouverture sur la place**

**Structurer autour du refend**

**Espaces servants**

**Espaces servis**

**Polarisation jour/nuit**

Ouvrir généralement le rez-de-chaussée sur la place en encourageant une appropriation de l'espace public pour participer à la vie de ce lieu commun.

Utiliser l'ossature du refend bois des étages pour structurer et hiérarchiser les espaces tout en mettant ce témoin de l'origine de la maison en valeur.

Profiter de la bande de pièces entre le refend et le mitoyen pour organiser les pièces servantes humides, et créer une colonne technique le long du mur mitoyen pour gérer les réseaux.

Aménager les spatialités intéressantes de la bande Ouest pour créer les bureaux ou les espaces servis, avec une vue sur la place, la lumière de l'Ouest et les principaux éléments patrimoniaux de la maison.

Dans les logements, placer le séjour/cuisine sur la bande Sud, pour profiter un maximum de la lumière et de la vue sur la Montagne Noire, et privilégier la bande Nord pour les chambres et les espaces servants annexes.

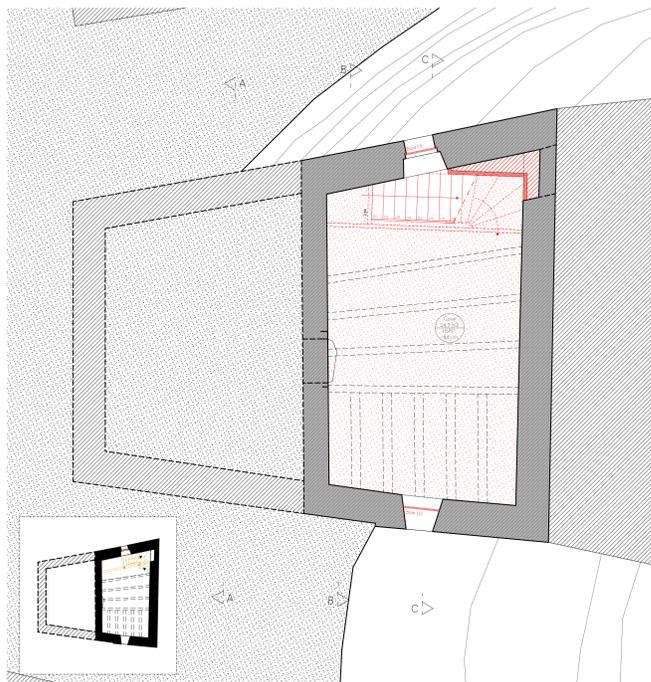
**Plan du R-1 - Espace de stockage - 1.50°** (schéma des destructions - 1.100°)  
Espace de stockage en lien direct avec la salle d'exposition pour ranger le matériel d'exposition

- Baie O1**  
Châssis menuisé bois  
Ouvrant à la française  
Double vitrage
- Baie O2**  
Châssis menuisé bois  
Ouvrant à la française  
Double vitrage
- Escalier**  
Escalier bois à limon extérieur et intérieur  
13 marches  
24,2 cm de giron  
14 cm de hauteur de marche
- Surfaces :**  
Stockage  
24,2 m²

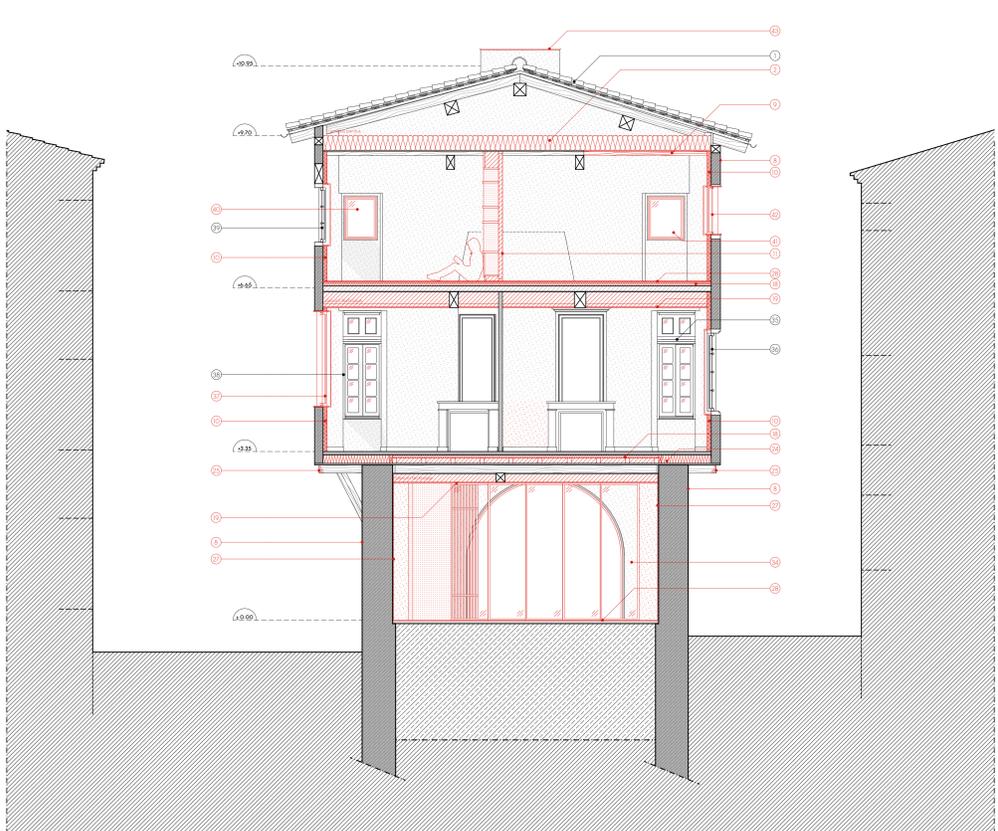
**Coupe AA - Bande servie - 1.50°**  
Dans la bande servie donnant sur la place, on trouve au Rdc l'espace d'exposition principal, au R+1 les bureaux et au R+2 le séjour et la chambre de T2. Il sont largement éclairés, en étant orientés au Sud, à l'Ouest et au Nord. Ces espaces regroupent aussi les éléments remarquables du projet : l'arc XVIII<sup>e</sup>, les cheminées XVIII<sup>e</sup>, la vue sur la place, les plus grandes spatialités...

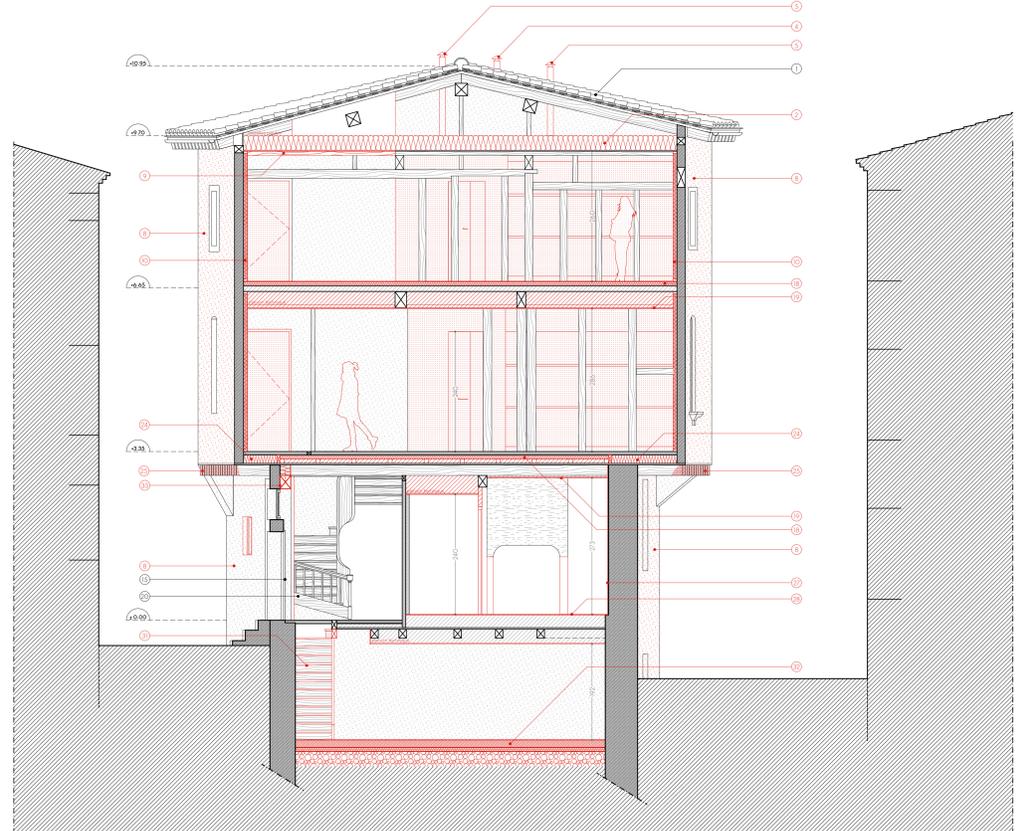
**Coupe BB - Circulation - 1.50°**  
Dans la circulation aménagée le long de la cloison structurante des étages, on trouve au Rdc l'entrée de la cage d'escalier par la porte piétonne sur la rue du Sergent Dougados, le second espace d'exposition avec ses sanitaires, au R+1 la circulation desservant les bureaux et les pièces de la bande servante à travers l'ossature de la cloison, et de même au R+2. Cette ossature est ainsi libérée et mise en valeur.

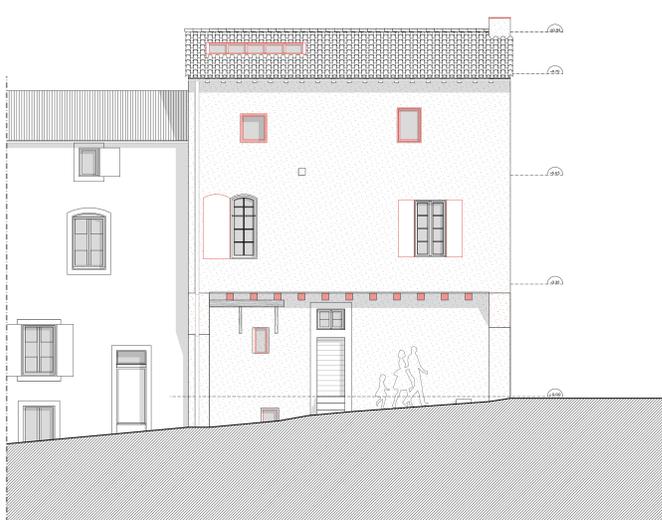
**Façade Nord - Rue du Sergent Dougados - 1.100°**  
La physionomie de cette façade est juste modifiée par le remplacement des menuiseries du R2, qui conservent leurs gabarits d'origine.

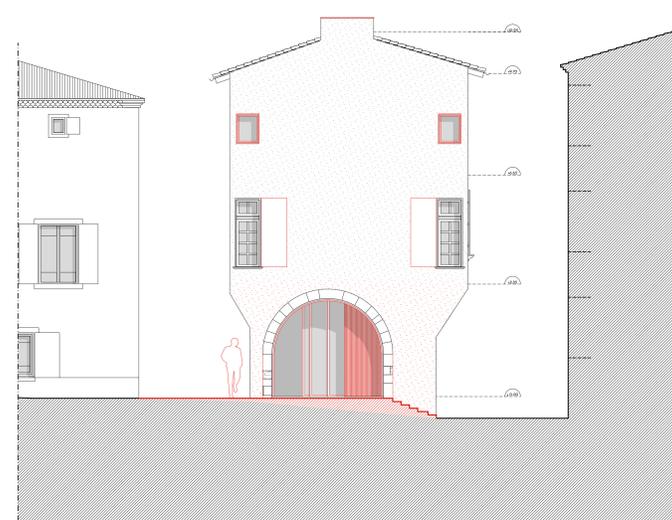
**Façade Nord - Rue du Sergent Dougados - 1.100°**  
Deux interventions majeures sur la façade sur la place : le travail de l'arc comme entrée de l'espace d'exposition et la réouverture des baies du R2 dans leur gabarit d'origine

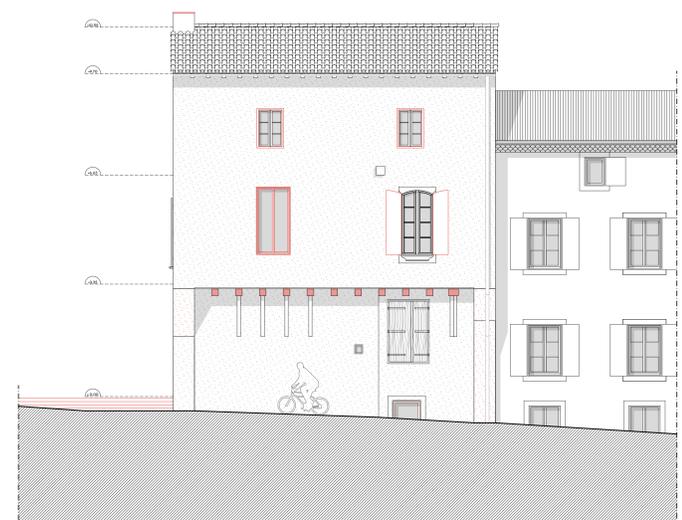
**Façade Nord - Rue du Sergent Dougados - 1.100°**  
Pour apporter de la lumière au premier étage, dans le bureau 2, une ouverture est créée, respectant le gabarit de la fenêtre XVIII<sup>e</sup> au même étage. Elle est toute les deux plus ou moins alignées avec les baies du R2.

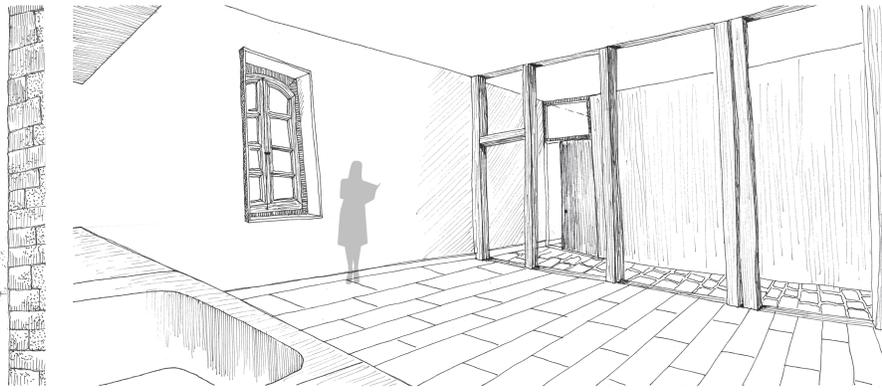
Vue de la cuisine du R+1 - Transparence de l'ossature du refend bois et encadrement de la baie 08

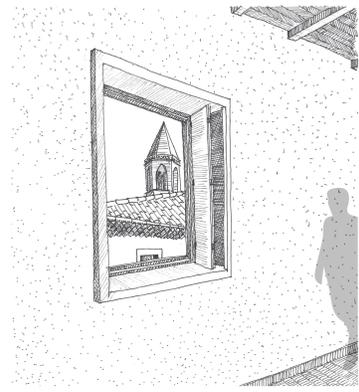
Vue de la baie 12 - Clocher de l'église et travail de l'alcôve

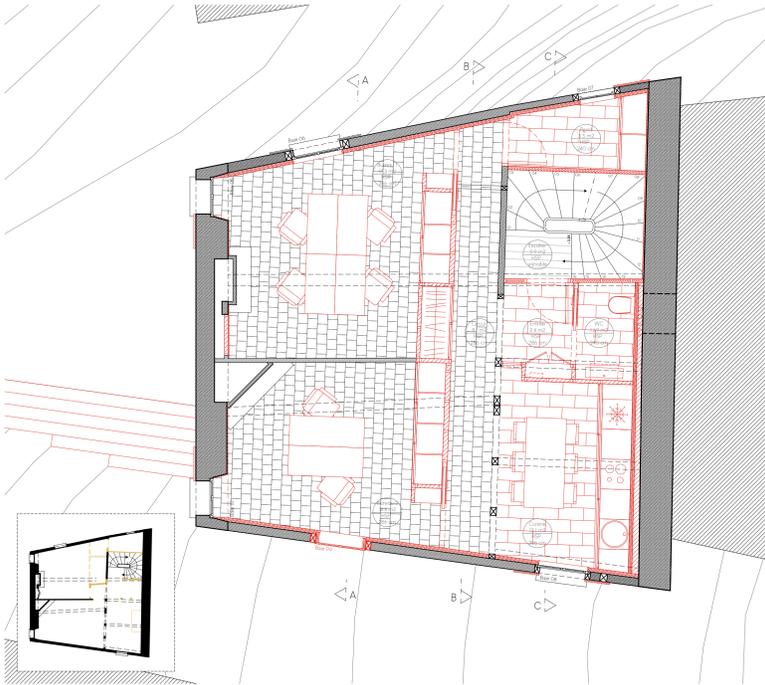
Plan du R+1 - Bureaux - 1.50° (schéma des destructions - 1/100°)  
Contre le mur mitoyen on trouve les pièces servantes : débarras, escalier intimité, sas d'entrée avec WC et une salle de réunion/cuisine. L'ossature de la cloison d'origine est libérée. Une circulation est comprise entre cette ossature et une cloison épaisse travaillée en meuble qui définit les deux bureaux ouverts sur la place.

- Baie 05**  
Restauration état d'origine XIX°  
Vitrage collé dans feuillure  
Réfection d'un contrevent extérieur bois
- Baie 06**  
Restauration état d'origine XIX°  
Vitrage collé dans feuillure  
Réfection de contrevents extérieurs bois

- Baie 07**  
Restauration état d'origine XVIII°  
Vitrage collé dans feuillure  
Réfection d'un contrevent extérieur bois
- Baie 08**  
Restauration état d'origine XVIII°  
Vitrage collé dans feuillure  
Réfection de contrevents extérieurs bois

- Baie 09**  
Création contemporaine  
Fenêtre bois avec ouvrants à la française  
deux vantaux  
Volets bois se repliant sur tableau  
Double vitrage
- Baie 10**  
Restauration état d'origine XVIII°  
Vitrage collé dans feuillure  
Réfection d'un contrevent extérieur bois

- Escalier bois restauré**  
Escalier balancé bois  
Garde-corps et et main courante bois
- Terres-cuites XVII°**  
Dépose en conservation des terres-cuites dans la bande servante pour remplacement de celles abîmées.

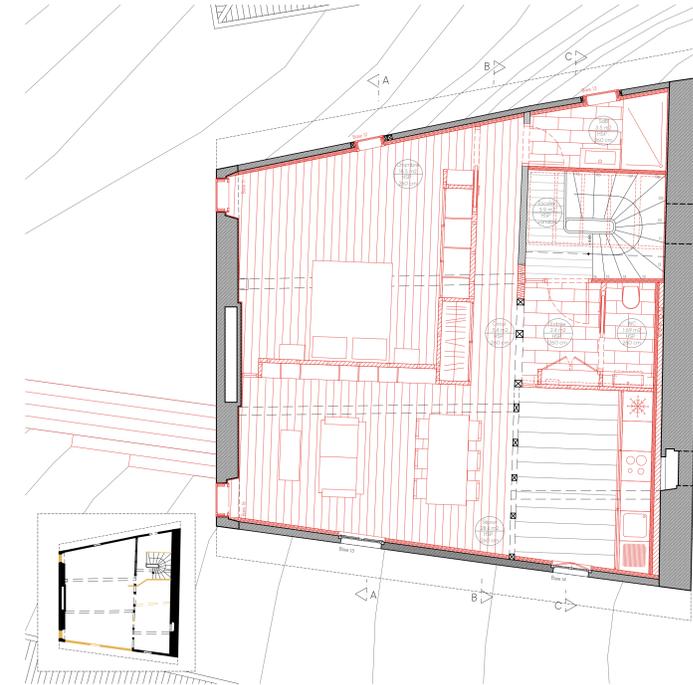
Plan du R+2 - T2 - 1.50° (schéma des destructions - 1/100°)  
On retrouve l'organisation du R+1 avec les pièces servantes sur le mur mitoyen et les pièces servies sur la place. Le long de la façade Sud se trouve le séjour/cuisine qui profite d'une lumière abondante et une vue sur la Montagne Noire. La chambre est au Nord-Ouest, délimitée par un meuble en L et a une vue sur le clocher de l'église.

- Baie 11, 12 et 13**  
Création contemporaine  
Fenêtre bois avec ouvrant à la française un vantail  
Volets bois intérieurs se repliant sur tableau  
Double vitrage
- Baie 14**  
Restauration état d'origine XVIII°  
Vitrage collé dans feuillure  
Réfection de volets bois
- Baie 15**  
Restauration état d'origine XVIII°  
Vitrage collé dans feuillure
- Baie 16**  
Création contemporaine  
Fenêtre bois avec ouvrant à la française un vantail  
Volets bois intérieurs se repliant sur tableau  
Double vitrage
- Escalier bois restauré**  
Escalier balancé bois  
Garde-corps et et main courante bois
- Verrière**  
Création d'une verrière à 5 modules de 138 x 58 entre panne intermédiaire et bord Nord de la cage d'escalier
- Sol**  
Nouveau plancher chêne dans bande servante  
Carrelage dans WC et SdB
- Sol**  
Conservation du plancher à lames larges du XVII° dans la cuisine

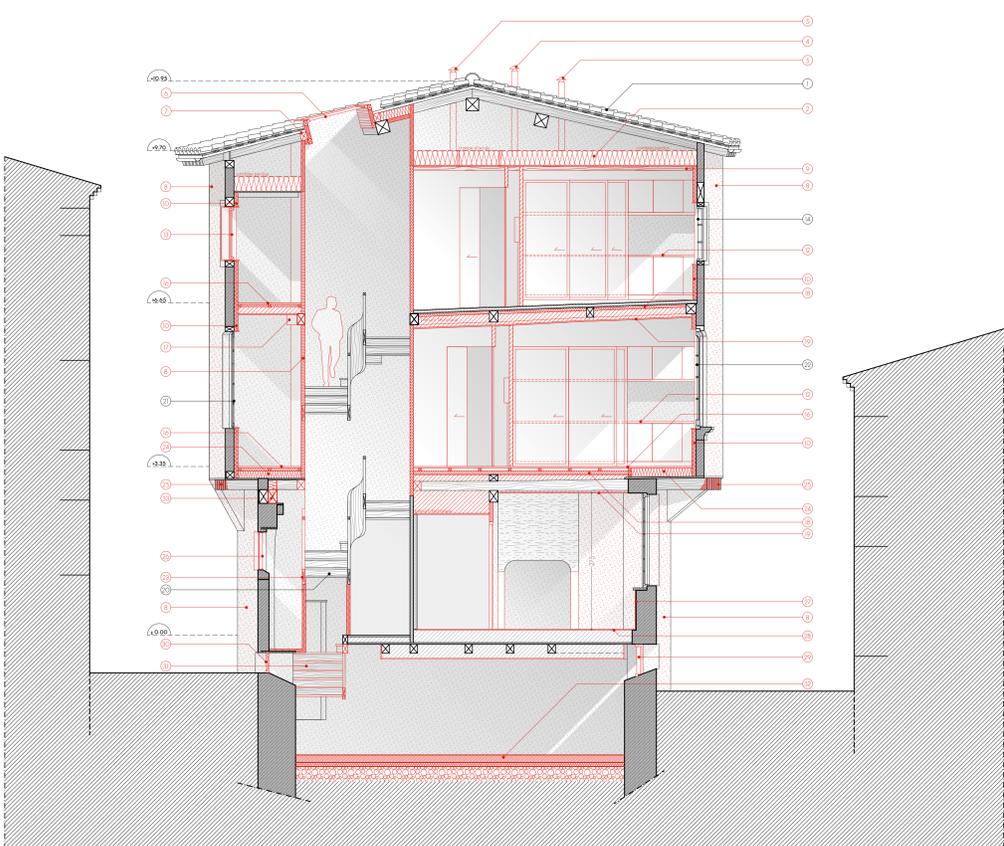
Coupe CC - Bande servante - 1.50°  
Dans la bande servante, l'organisation du rdc ne change pas par rapport à la coupe BB. Aux étages, on trouve tout d'abord les débarras et salle de bain sur l'encorbellement, la cage d'escalier généralement éclairée par une verrière orientée au Nord afin d'éviter toute surchauffe, les sas d'entrée avec WC en fond et les cuisines, orientées plein Sud par des ouvertures XVIII°, bénéficiant de la lumière et des vues.

1. Révision de la toiture en tuiles canal
2. Ouate de cellulose (30cm)
3. Sortie de hotte (ø 125mm)
4. Sortie de chauffe-eau (ø 100mm)
5. Sortie d'évents (ø 120mm)

6. Verrière de toit : 5 panneaux vitrés fixés sur chassis bois, 5x85 cm
7. Panne de chevêtre
8. Enduit à la chaux ton sable
9. Faux plafond bois restitué
10. Doublage comprenant isolation en fibre de bois (8cm) et plaque de placoplâtre BA13

11. Cloison placostil BA13
12. Eléments de cuisine en bois
13. Baie 13
14. Baie 14
15. Porte O2
16. Carrelage sur chappe béton sur ossature bois
17. Solive d'enchevêtrement

18. Isolation phonique en liège (8cm)
19. Doublage placoplâtre CF (2 x BA13)
20. Escalier XVIII° restauré
21. Baie 07
22. Baie 08
23. Limon périphérique
24. Isolation fibre de bois sur encorbellement (10cm)

25. Consolidation des abouts de solive par ajout de résine (Renofort)
26. Baie 03
27. Enduit chaux-chanvre et badigeon à la chaux
28. Parquet bois (lames 3cm)

29. Baie 02
30. Baie 01
31. Escalier cave en bois
32. Dallage en béton de chaux hydraulique (15cm). Isolation liège (8cm) et hérisson
33. Poutre bois enchâssée dans la maçonnerie - tirants pour stabiliser les solives sciées

34. Porte 01
35. Baie 05
36. Baie 06
37. Baie 09
38. Baie 10
39. Baie 15
40. Baie 16
41. Baie 11
42. Baie 12
43. Couverture zinc de la cheminée

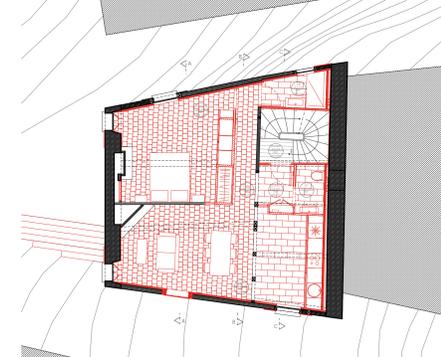
Plan R+1 - Variante T2 - 1.100°

Pour s'adapter à des besoins futurs, les bureaux peuvent devenir un T2. En démontant la moitié du meuble, la bande Sud devient un séjour, le bureau restant, une chambre.

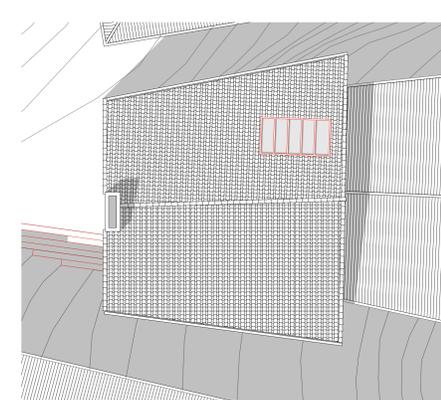
Plan de toiture - 1.100°  
La toiture existante est conservée et révisée. Seule la verrière de la cage d'escalier est créée sur le pan Nord.

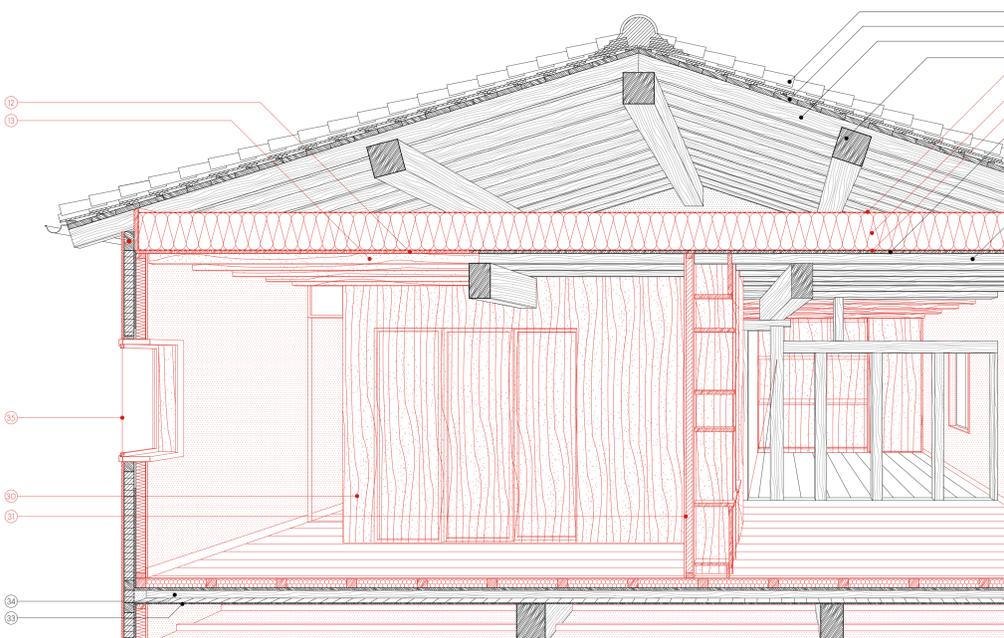
Coupe américaine - Le logement de type 2 au R+2 - 1.20°  
L'aménagement du T2 au dernier étage se fait par un meuble en L, qui définit la chambre, au Nord, et le séjour, au Sud. La chambre profite d'une vue sur l'église et la place. Le séjour/cuisine profite de la lumière abondante et de la vue sur la Montagne Noire. L'ossature de la cloison d'origine est mise en valeur et sépare la cuisine.

1. Révision de la toiture en tuiles canal
2. Voligeage
3. Chevrons 15x10 cm
4. Pannes 25x25 cm
5. Pose d'un film d'étanchéité
6. Pose d'une isolation en ouate de cellulose (30cm)
